| | Commune : <b>PREIXAN</b> | Rivière : <b>L' Aude</b> |
| <b>Allée des Piboules</b> | | <b>2</b> Repère(s) sur le site |

Code : DDTM11\_S\_1224

**SOURCE DE REPÉRAGE : RECENSEMENT DES REPÈRES DE CRUES SUR LE DÉPARTEMENT DE L'AUDE, RÉALISÉ PAR LA DDTM11 -**

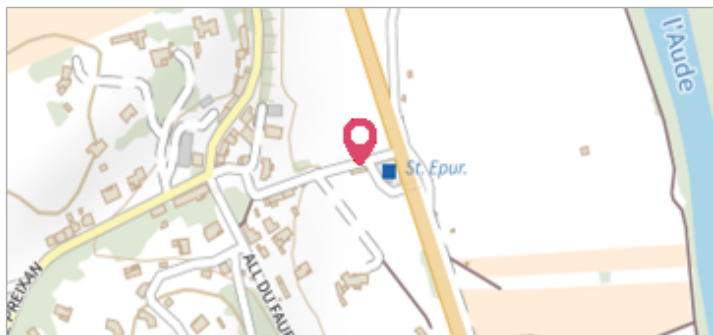
Commentaires : entrée façade Ouest - rive gauche. Date d'enquete : 01/09/2002

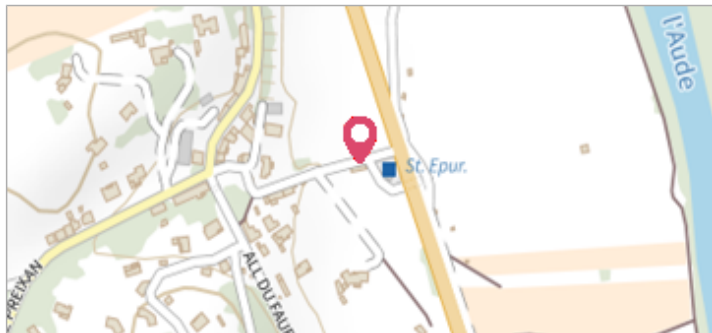
**25 octobre 1891**Altitude calculée de l'eau : **129.46 m**Nature de l'inondation : **Débordement de cours d'eau**Nature du repère : **Non renseigné****Commentaires** : entrée façade Ouest - rive gauche. repère de crue arraché - construction en ruines. Date d'enquete : 01/09/2002**GÉNÉRAL****Code** : DDTM11\_R\_1224\_2**Date de mise à jour** :**Auteur** : DDTM 11
