Commune : **LIMOUX**Rivière : **L' Aude****Rue des jardins [côte berge gauche]****Commentaires** : Flassian**2**

**GÉNÉRAL****Unité de gestion** : Méditerranée Ouest**Code** : DDTM11\_S\_1237**Date de mise à jour** : 26/01/2018**Auteur** : DDTM 11

**1er août 1872**Altitude calculée de l'eau : **163.31 m**Nature de l'inondation : **Débordement de cours d'eau**Nature du repère : **Non renseigné****Commentaires** : Façade intérieure - rive gauche. Date d'enquete : 28/08/2002**GÉNÉRAL****Code** : DDTM11\_R\_1237\_1**Date de mise à jour** :**Auteur** : DDTM 11

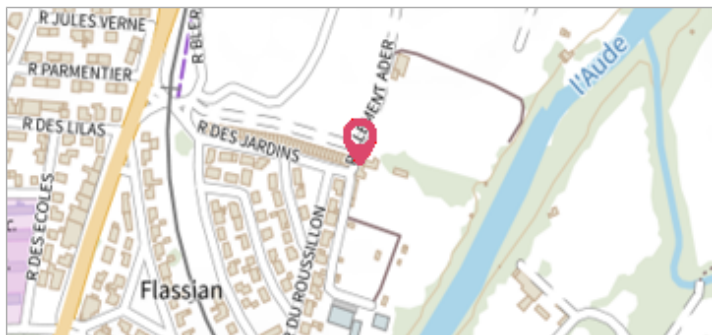
façade intérieure - rive gauche

**MARQUE****Maximum de l'inondation** : Oui**Visibilité** : Non renseigné**État du repère** : Non renseigné**Pérennité** : Non renseigné**Repère calculé** : Non renseigné**PHEC** : Non renseigné**SOURCE DE REPÉRAGE : RECENSEMENT DES REPÈRES DE CRUES SUR LE DÉPARTEMENT DE L'AUDE, RÉALISÉ PAR LA DDTM11 -****Type de repérage** : Source bibliographique**Organisme(s)** : DDTM 11**NIVELLEMENT INITIAL****Méthode** : Non renseigné**Référence nivelée** : Autre type de référence**Système altimétrique** : NGF IGN 1969 (système normal)**Altitude de la référence (en m)** : 162.240 m**Différence entre le niveau d'eau et la référence (en m)** : 1.070 m**Altitude calculée de l'eau (en m)** : 163.31

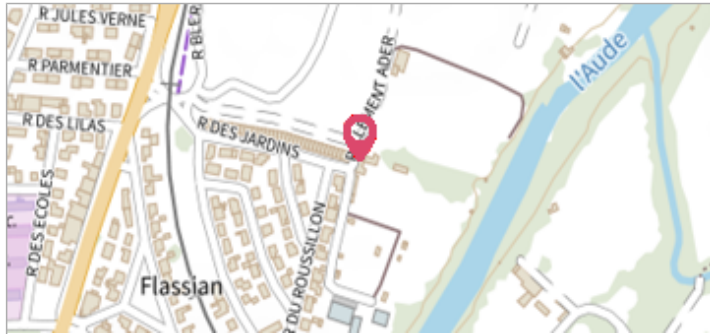
façade intérieure - rive gauche

**25 octobre 1891**Altitude calculée de l'eau : **163.8 m**Nature de l'inondation : **Débordement de cours d'eau**Nature du repère : **Non renseigné****Commentaires** : Façade intérieure - rive gauche. maison en bordure du ruisseau Nantil. Date d'enquete : 07/09/2012**GÉNÉRAL****Code** : DDTM11\_R\_1237\_2**Date de mise à jour** :**Auteur** : DDTM 11

**MARQUE****Maximum de l'inondation** : Oui**Visibilité** : Non renseigné**État du repère** : Non renseigné**Pérennité** : Non renseigné**Repère calculé** : Non renseigné**PHEC** : Non renseigné**SOURCE DE REPÉRAGE : RECENSEMENT DES REPÈRES DE CRUES SUR LE DÉPARTEMENT DE L'AUDE, RÉALISÉ PAR LA DDTM11 -****Type de repérage** : Source bibliographique**Organisme(s)** : DDTM 11**NIVELLEMENT INITIAL****Méthode** : Non renseigné**Référence nivelée** : Autre type de référence**Système altimétrique** : NGF IGN 1969 (système normal)**Altitude de la référence (en m)** : 162.230 m**Différence entre le niveau d'eau et la référence (en m)** : 1.570 m**Altitude calculée de l'eau (en m)** : 163.8
