| | Commune : <b>LIMOUX</b> | Rivière : <b>L' Aude</b> |
| | <b>Rue des jardins [côte berge gauche]</b> | |

Code : DDTM11\_S\_1237

Code : DDTM11\_R\_1237\_2

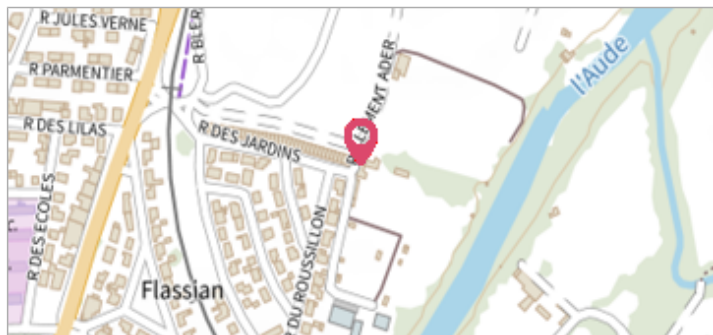
façade intérieure - rive gauche

| Commentaires : Façade intérieure - rive gauche. maison en bordure du ruisseau Nantil. Date d'enquete : 07/09/2012 | | |
