Commune : **APATOU**Rivière : **Le Maroni****Maison R+1 en haut a gauche de l'embarcadère.****2**

**GÉNÉRAL****Unité de gestion :** Guyane**Code :** GUY\_gin09\_S\_10**Auteur :** DEAL Guyane**Date de mise à jour :** 10/10/2017

**Juin 2008**Nature de l'inondation : **Débordement de cours d'eau**Altitude calculée de l'eau : **non déterminé**Nature du repère : **Témoignage oral****Commentaires :** Rez-de-chaussée inonde pendant deux semaines.**GÉNÉRAL****Code :** GUY\_gin09\_R\_10\_1**Auteur :** DEAL Guyane**Date de mise à jour :**

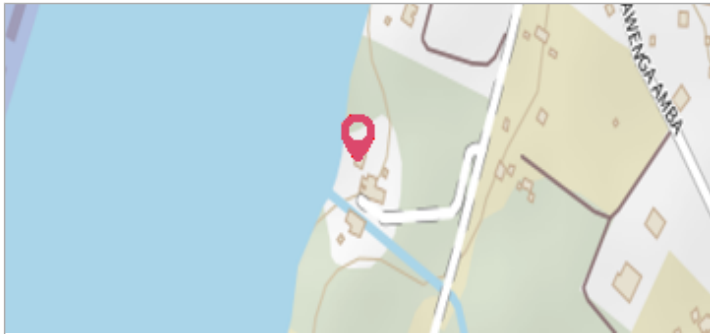
Vue du support et de la mesure du niveau des PHE

**MARQUE****Maximum de l'inondation :** Oui**Visibilité :** Non**Pérennité :** Aucune**PHEC :** Non renseigné**État du repère :** Non renseigné**Repère calculé :** Non renseigné**SOURCE DE REPÉRAGE : ETUDE DES CRUES DU MARONI DE MAI-JUIN 2008 ET AVRIL-MAI 2006 [GINGER ENVIRONNEMENT ET INFRASTRUCTURES POUR LA DDE DE GUYANE - MAI 2009] - 09/01/2009****Type de repérage :** Campagne de terrain post-inondation**Organisme(s) :** GINGER Environnement**NIVELLEMENT INITIAL - 29/01/2009****Méthode :** Non renseigné**Organisme :** GINGER Environnement**Commentaires sur le nivellement :** Mesure manuelle avec un mètre. La référence n'a pas été nivelée**Référence nivelée :** Autre type de référence**Système altimétrique :** Niv. Général de la Guyane 1977**Différence entre le niveau d'eau et la référence (en m) :** 1.050 m

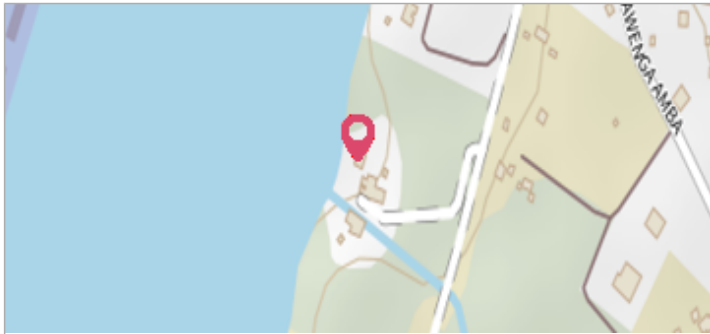
**Février 2017**Nature de l'inondation : **Débordement de cours d'eau**Altitude calculée de l'eau : **non déterminé**Nature du repère : **Témoignage oral****Commentaires :** maison en bois sur pilotis en béton**GÉNÉRAL****Code :** GUY\_DEAL\_R\_10\_2**Auteur :** DEAL Guyane**Date de mise à jour :**

Vue du support de la mesure

**MARQUE****Maximum de l'inondation :** Oui**Visibilité :** Non**Pérennité :** Aucune**PHEC :** Non renseigné**État du repère :** Disparu**Repère calculé :** Non renseigné**SOURCE DE REPÉRAGE : RECENSEMENT DE LA DEAL GUYANE - 15/05/2017****Type de repérage :** Campagne de terrain post-inondation**Organisme(s) :** DEAL Guyane**NIVELLEMENT INITIAL - 15/05/2017****Méthode :** Autre**Organisme :** DEAL Guyane**Commentaires sur le nivellement :** mesure manuelle avec un mètre. La référence n'a pas été nivelée.**Référence nivelée :** Autre type de référence**Description référence du repère :** sol**Système altimétrique :** Niv. Général de la Guyane 1977**Différence entre le niveau d'eau et la référence (en m) :** 0.610 m
