Commune : **CROUY-SUR-COSSON**Rivière : **Le Cosson****Le Moulin de Crouy, 3 Route Cordellerie - Barbecue****Commentaires** : Barbecue en brique rouge dans la cour**1**

**GÉNÉRAL****Unité de gestion** : Loire-Allier-Cher-Indre**Code** : CER\_COS16\_S\_59**Date de mise à jour** : 13/10/2017**Auteur** : A. Bontemps - Cerema Normandie-Centre

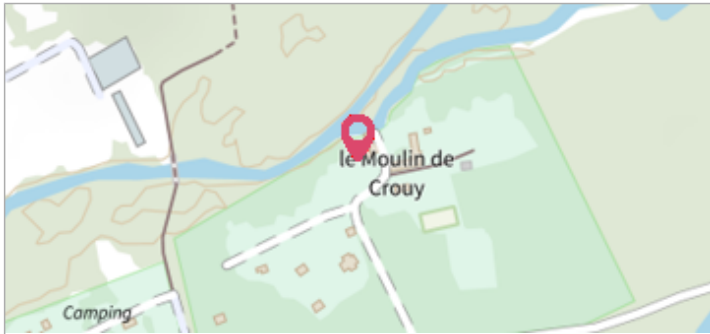
**1er juin 2016**Altitude calculée de l'eau : **81.62 m**Nature de l'inondation : **Débordement de cours d'eau**Nature du repère : **Témoignage oral****Commentaires** : L'eau recouvrait le barbecue en brique rouge dans la cour. Fiabilité du repère : Douteux.**GÉNÉRAL****Code** : CER\_COS16\_R\_59\_1**Date de mise à jour** :**Auteur** : A. Bontemps - Cerema Normandie-Centre

**MARQUE****Maximum de l'inondation** : Oui**Visibilité** : Non**État du repère** : Bon**Pérennité** : Moyenne**Repère calculé** : Non renseigné**PHEC** : Non renseigné
