Commune : CEYRAS

Lieu-dit Cambou

Code : DDTM_S_34076-006

Nature de l'inondation : Débordement de cours d'eau

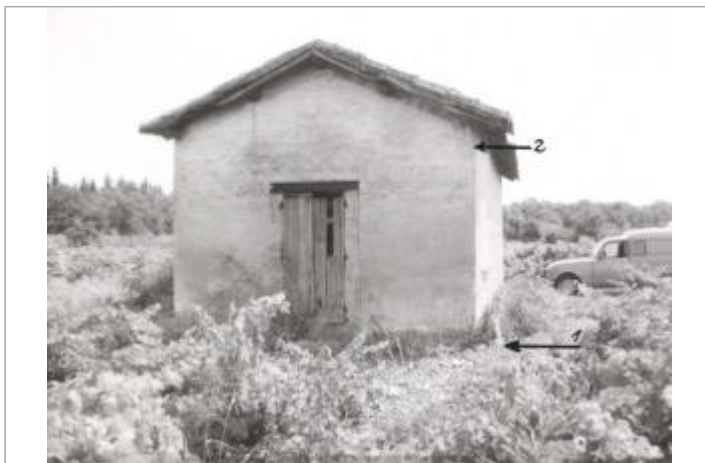
Photo du site

Nature du repère : Laisse d'inondation

Commentaires : Mazet, mazet

Texte : Évènement non identifié

Référence nivelée : Marque d'inondation

Altitude de la référence (en m) : 50.220 m
