Commune : **MONTFORT-SUR-MEU**Rivière : **Le Garun****Lavoir sur le Garun rue des Arcades**

**GÉNÉRAL****Unité de gestion :** Vilaine-Côtièrs Bretons**Code :** SPC\_35188\_001**Date de mise à jour :** 03/10/2025**Auteur :** FOUVILLE Carole

**16 janvier 2018**Nature de l'inondation : **Débordement de cours d'eau**Nature du repère : **Photographie**

**2 Janvier 2014**Nature de l'inondation : **Débordement de cours d'eau**Altitude calculée de l'eau : **34.35 m**Nature du repère : **Photographie****GÉNÉRAL****Code :** 35188-001-2014**Date de mise à jour :****Auteur :** SPC VCB

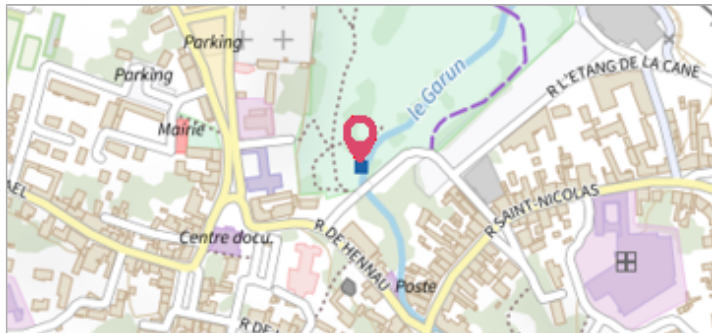
Inondation du Garun 16/01/2018

**Commentaires :** Photo prise de l'Hôtel Communauté au moment de la crue par une internaute

**MARQUE****Texte :** Inondation du Garun 16/01/2008 15h39**Maximum de l'inondation :** Oui**Visibilité :** Oui**État du repère :** Bon**Pérennité :** Longue**Repère calculé :** Non**PHEC :** Non**SOURCE DE REPÉRAGE : INTERNAUTE -****Type de repérage :** Contribution spontanée web ou smartphone**Organisme(s) :** Particulier

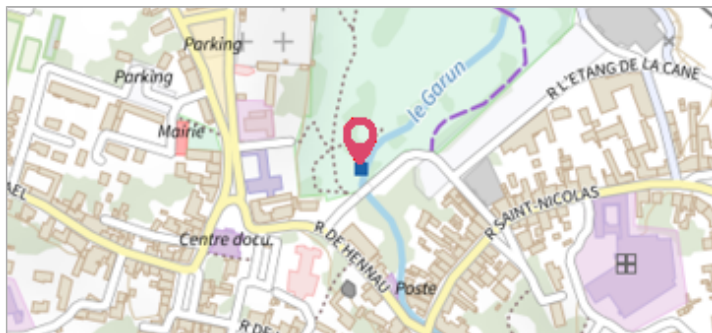
niveau d'eau en-dessous des arches du lavoir

**MARQUE****Texte :** niveau d'eau en-dessous des arches du lavoir**Maximum de l'inondation :** Oui**Visibilité :** Oui**État du repère :** Moyen**Pérennité :** Aucune**Repère calculé :** Non**PHEC :** Oui**SOURCE DE REPÉRAGE : CAMPAGNE DE TERRAIN DHE 2015 - 26/02/2015****Type de repérage :** Campagne de terrain post-inondation**NIVEAU D'EAU EN-DESSOUS DES ARCHES DU LAVOIR - 04/03/2016****Méthode :** Nivellement direct**Organisme :** GEOMEXPERT**Référence nivelée :** Marque d'inondation**Description référence du repère :** niveau d'eau en-dessous des arches du lavoir**Système altimétrique :** NGF IGN 1969 (système normal)**Altitude de la référence (en m) :** 34.350 m**Altitude calculée de l'eau (en m) :** 34.35
