Commune : BAUD

Rivière : Le Blavet

## Bâtiment à Pont-Augan (Baud)

**Unité de gestion :** Vilaine-Côtiers Bretons**Code :** RC\_BLA\_BAUD\_BB2**Date de mise à jour :** 04/08/2025**Auteur :** SPC VCB

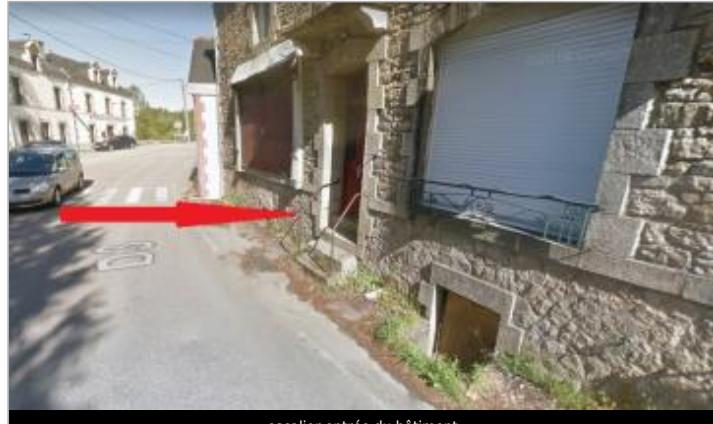
escalier entrée du bâtiment

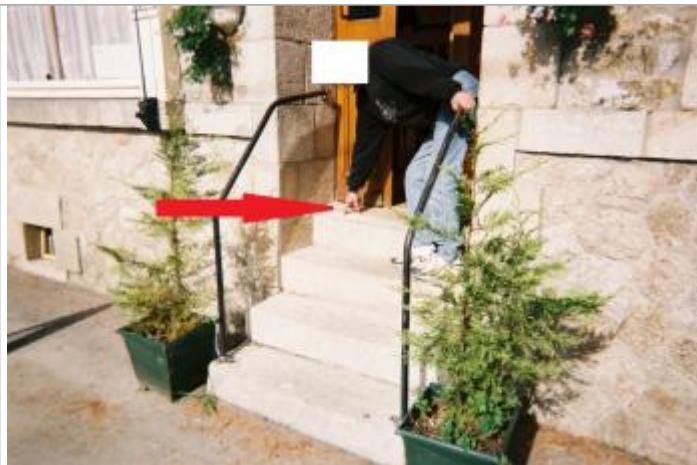
Nature de l'inondation : **Débordement de cours d'eau**Nature du repère : **Témoignage oral****Commentaires :** le 5 janvier 2001, l'eau a atteint le dessus de la dernière marche d'entrée, soit 85cm à partir du trottoir (sol).

Dessus de la dernière marche des escaliers d'entrée

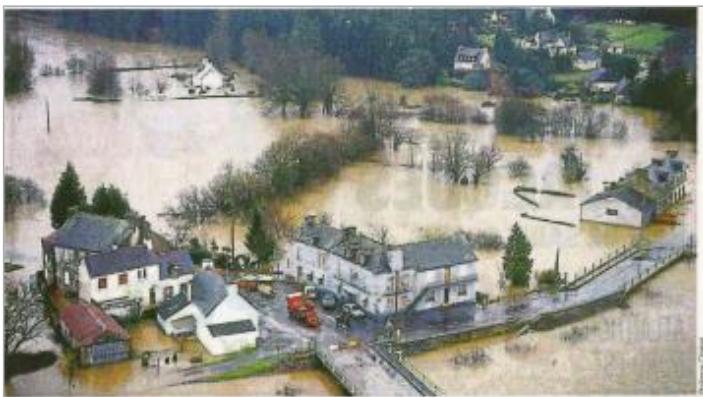
Pont-Augan, photo aérienne prise le 27 janvier 1995

**26 Janvier 1995**Nature de l'inondation : **Débordement de cours d'eau**Nature du repère : **Photographie****Commentaires :** Photographie aérienne le 27 janvier 1995 (début décrue). La crue de janvier 1995 a été inférieure de quelques centimètres jusqu'à 10cm à celle du 5 janvier 2001 sur le Blavet au niveau de Languidic et Inzinzac-Lochrist.

Des paysages de débordement dans toute la vallée du Blavet, de Saint-Aignan à Hennebont. Photo prise le 27 janvier 1995.
