Commune : **BAUD**Rivière : **Le Blavet****Maison à Pont-Augan (Baud)****2**

**GÉNÉRAL****Unité de gestion :** Vilaine-Côtière Bretons**Code :** RC\_BLA\_BAUD\_BB1**Date de mise à jour :** 18/07/2022**Auteur :** SPC VCB

route et maison à Pont-Augan (Baud)

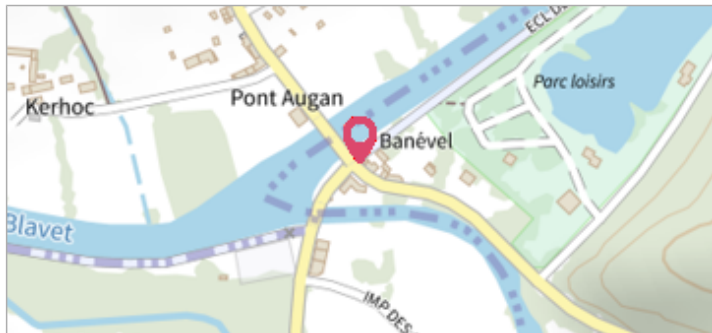
**26 janvier 1995**Nature de l'inondation : **Débordement de cours d'eau**Nature du repère : **Photographie****Commentaires :** Photographie aérienne le 27 janvier 1995 (début décrue). La crue de janvier 1995 a été inférieure de quelques centimètres jusqu'à 10cm à celle du 5 janvier 2001 sur le Blavet au niveau de Languidic et Inzinzac-Lochrist.**GÉNÉRAL****Code :** BLA\_BAUD\_BB1\_1995**Date de mise à jour :****Auteur :** SPC VCB

Pont-Augan, photo aérienne prise le 27 janvier 1995
