| | Commune : <b>LEDEUIX</b> | Rivière : <b>Le Gave d'Oloron</b> |
| <b>Ancienne station d'épuration aval de d'Oloron-Sainte-Marie</b> | | |

**Unité de gestion :** Gironde-Adour-Dordogne  
**Code :** GAD\_GAO21\_S\_08      **Date de mise à jour :** 01/02/2022  
**Auteur :** SPC GAD

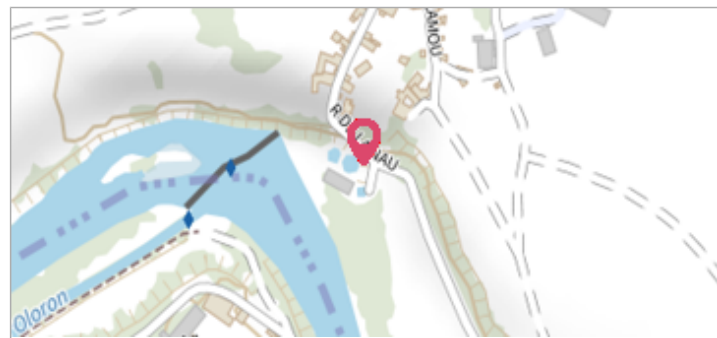
| <b>Commentaires :</b> laisse de crue sur bâtiment électrique à une trentaine de centimètres du sol confirmée sur les autres bâtiments - fiabilité : bonne - précision : moyenne | | |
