Commune : **MONTFORT-SUR-MEU**Rivière : **Le Meu****Parking Mr. Bricolage : Allée de déchargement****2**Repère(s) sur  
le site**GÉNÉRAL****Unité de gestion :** Vilaine-Côtiers Bretons**Code :** SPC\_35188\_006**Date de mise à jour :** 03/10/2025**Auteur :** SPC VCB

**2 janvier 2014**Nature de l'inondation : **Débordement de cours d'eau**Altitude calculée de l'eau : **34.455 m**Nature du repère : **Photographie****GÉNÉRAL****Code :** SPC\_35188\_006\_2014**Date de mise à jour :****Auteur :** SPC VCB

**27 janvier 2025**Nature de l'inondation : **Débordement de cours d'eau**Nature du repère : **Photographie****GÉNÉRAL****Code :** SPC\_35188\_006\_2025**Date de mise à jour :****Auteur :** SPC VCB

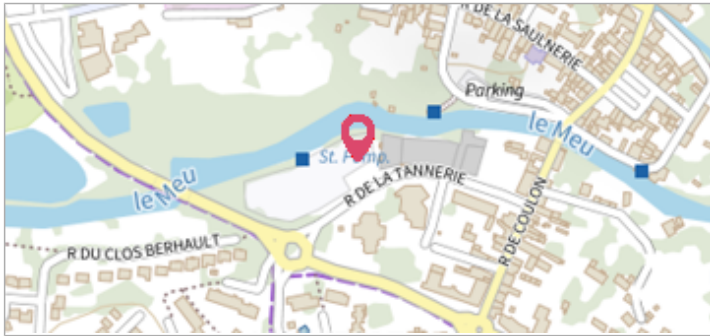
Niveau de l'eau (Photographie en temps réel), et limite au sol.

**MARQUE****Texte :** Limite de sol & Photographie ; Support : Mobilier urbain**Visibilité :** Oui**État du repère :** Moyen**Pérennité :** Aucune**Repère calculé :** Non**PHEC :** Oui**SOURCE DE REPÉRAGE : SPC VILAINE COTIERS BRETONS - 08/12/2016****Type de repérage :** Autre**LIMITE DU NIVEAU D'EAU AU SOL - 04/03/2016****Méthode :** Nivellement direct**Référence nivelée :** Marque d'inondation**Système altimétrique :** NGF IGN 1969 (système normal)**Altitude de la référence (en m) :** 34.455 m**Différence entre le niveau d'eau et la référence (en m) :** 0.000 m**Altitude calculée de l'eau (en m) :** 34.455
