| | Commune : <b>CHAMBELLAY</b> | Rivière : <b>La Mayenne</b> |
| | <b>Lavoir en amont du Pont</b> | |

**Unité de gestion :** Maine-Loire aval  
**Code :** LCI\_S\_7794 **Date de mise à jour :** 25/08/2016  
**Auteur :** SPC LCI

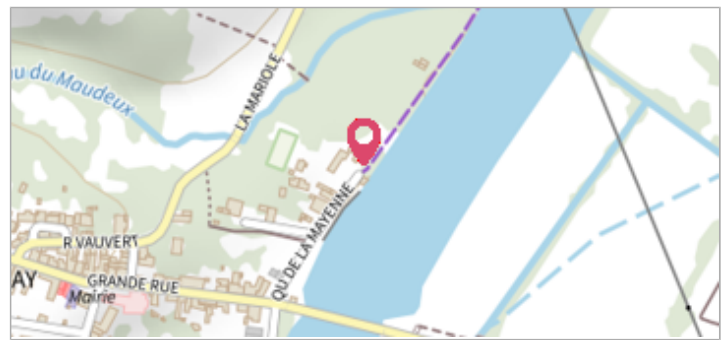
| | <b>Lavoir en amont du Pont</b> | |

| <b>Commentaires :</b> Site CORELA S75R3 - Mur extérieur - Mauvais état - à préciser | | <b>3</b> Repère(s) sur le site |
