Commune : **MONT-SAINT-AIGNAN****Grillage de clôture parking, proximité Route de Maromme.****Commentaires :** Grillage de clôture parking, Zone commerciale La Vatine, zone H aire de stationnement, derrière l'hypermarché coté Sud.

**GÉNÉRAL****Unité de gestion :** Seine aval-Côtièrs Normands**Code :** WEB\_S\_202212210903**Date de mise à jour :** 22/10/2025**Auteur :** RDI76

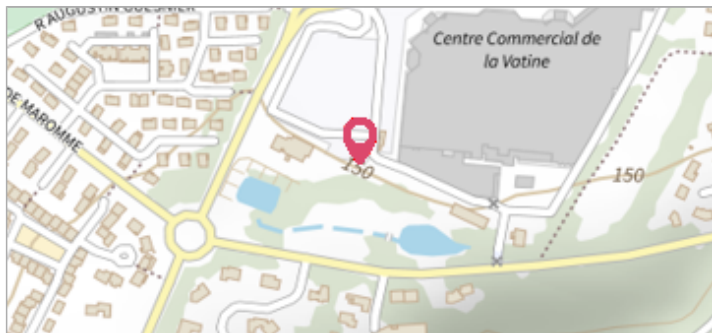
Aire de stationnement en amont d'un bassin de rétention

**4 juin 2022**Nature de l'inondation : **Ruissellement**Nature du repère : **Laisse d'inondation****Commentaires :** Orages localisés sur une aire de stationnement bitumée, provoquant de forts ruissellements vers l'aval. Végétations retenues dans le grillage de 25 à 37 cm de hauteur à partir du sol en terre, en amont d'un bassin de rétention**GÉNÉRAL****Code :** WEB\_R\_202212210904**Date de mise à jour :****Auteur :** RDI76

Végétations retenues dans le grillage de 25 à 37 cm de hauteur à partir du sol en terre, en amont d'un bassin de rétention
