Commune : **SAINT-DESIR**Rivière : **La Touques****Pilier de portail, 248 route inutile.****Commentaires :** Le cours d'eau à l'origine de l'inondation est "Le Cirieux"**1**

**GÉNÉRAL****Unité de gestion :** Seine aval-Côtiers Normands**Code :** WEB\_S\_202311204326**Date de mise à jour :** 03/01/2025**Auteur :** valerieUR

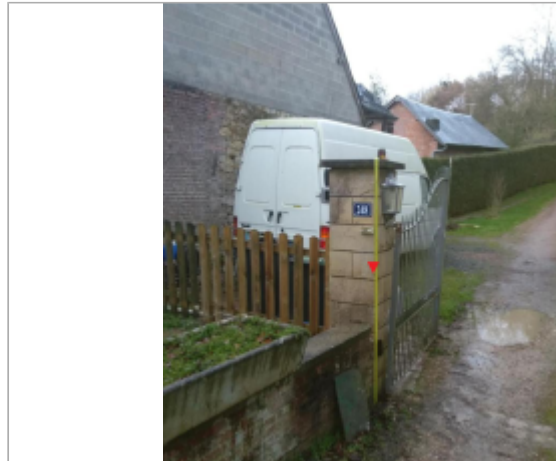
Pilier gauche du portail de M. Liné

**Commentaires :** Après témoignage, le niveau d'eau est monté sur le pilier gauche du portail à un niveau de plus d'un mètre avec des vitesses importantes ; un véhicule garé dans sa propriété a été bougé par les flots dont une partie sont passés sous la haie en direction de la parcelle voisine.

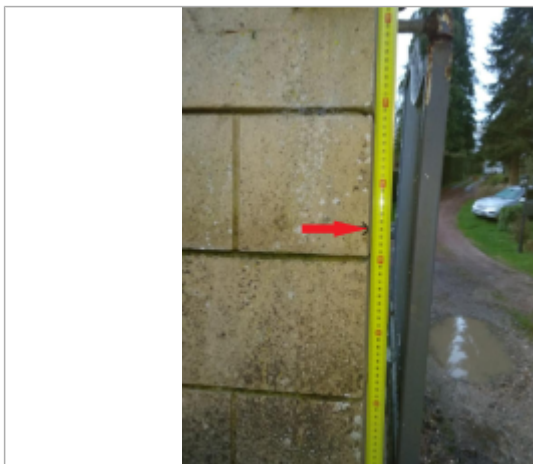
Pilier côté sonnette et numéro 248.

**RELEVÉ GPS - 12/01/2023****Méthode :** GPS**Commentaires sur le nivellement :** Bureau d'études DH&E**Référence nivelée :** Marque d'inondation**Description référence du repère :** Pilier du portail sous le numéro 248**Système altimétrique :** NGF IGN 1969 (système normal)**Altitude de la référence (en m) :** 81.050 m**Différence entre le niveau d'eau et la référence (en m) :** 1.040 m**Altitude calculée de l'eau (en m) :** 82.09
