Commune : **MONT-SAINT-AIGNAN**

**Pilier du portail du 21 chemin de Clères**

**4 juin 2022**

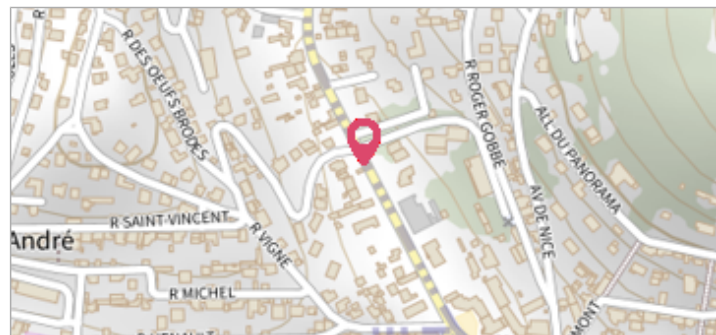
**Commentaires** : Pilier droit du portail (en faisant face à la maison).
