Commune : **TRESNAY**Rivière : **L' Allier****Beudin d'Alligny**

**GÉNÉRAL****Unité de gestion :** Allier**Code :** WEB\_S\_202402131626**Date de mise à jour :** 13/02/2024**Auteur :** SPC LACI

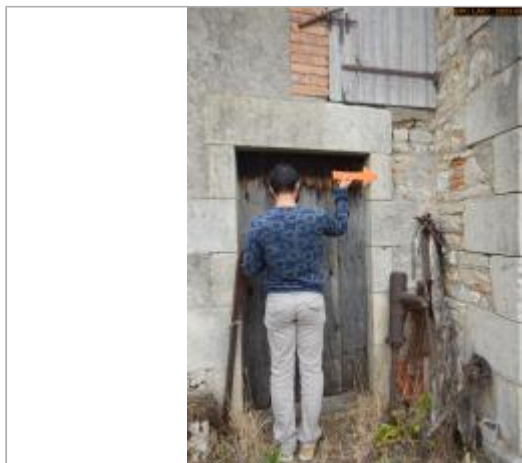
Vue du site en 2023

**Commentaires :** Ce site se trouve au niveau du lieu-dit "Alligny", plus précisément, il se situe sur le premier bâtiment à droite de la ferme au niveau du chemin Beudin d'Alligny.

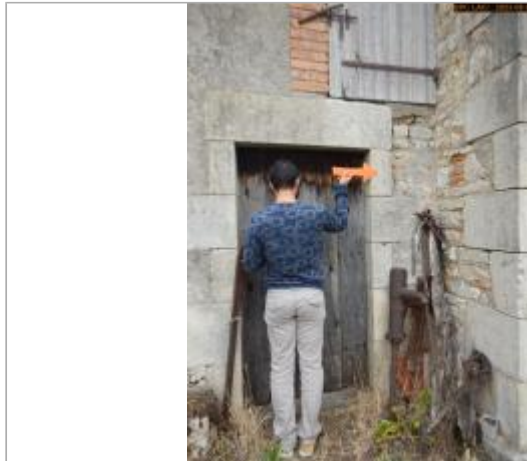
Vue du site en 2023

**Commentaires** : Ce site se trouve au niveau du lieu-dit "Alligny", plus précisément, il se situe sur le premier bâtiment à droite de la ferme au niveau du chemin Beudin d'Alligny.

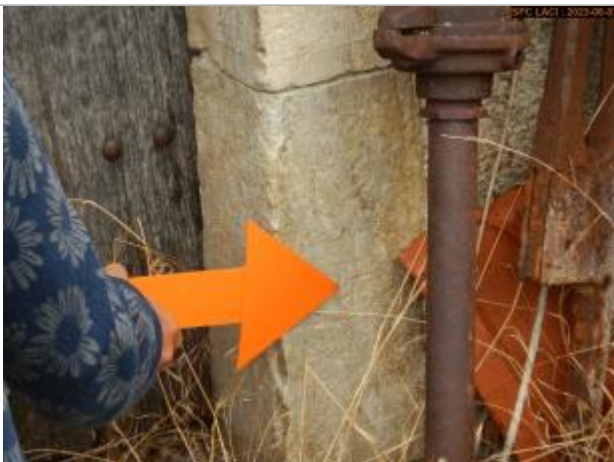
Vue du repère en 2023

**Date inconnue ou approximative**Nature de l'inondation : **Débordement de cours d'eau**Altitude calculée de l'eau : **196.426 m**Nature du repère : **Marque gravée**

**Commentaires** : Ce repère de crue est une marque gravée sous forme d'un trait sans date. Il se trouve sur le montant droit d'une porte du bâtiment (le plus près de la maison principale) à 0.26 m au-dessus du sol.

**MARQUE****Texte** : Évènement non identifiable**Maximum de l'inondation** : Oui**Visibilité** : Non**État du repère** : Bon**Pérennité** : Longue**Repère calculé** : Non**PHEC** : Non**SOURCE DE REPÉRAGE : RECENSEMENT DES REPÈRES DE CRUES ÉTÉ 2023 (SPC LACI) -****Type de repérage** : Campagne de terrain post-inondation**Organisme** : SPC Loire-Allier-Cher-Indre**NIVELLEMENT DGPS SPC LACI - 03/08/2023****Méthode** : GPS**Organisme** : SPC Loire-Allier-Cher-Indre**Référence nivelée** : Autre type de référence**Description référence du repère** : Sol**Système altimétrique** : NGF IGN 1969 (système normal)**Altitude de la référence (en m)** : 196.216 m**Différence entre le niveau d'eau et la référence (en m)** : 0.210 m**Altitude calculée de l'eau (en m)** : 196.426

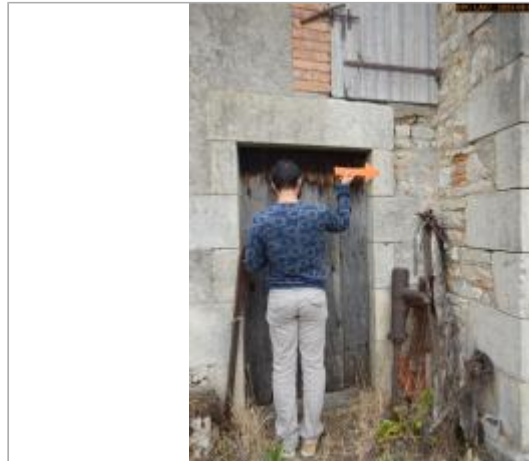
Vue du site en 2023

**Commentaires :** Ce site se trouve au niveau du lieu-dit "Alligny", plus précisément, il se situe sur le premier bâtiment à droite de la ferme au niveau du chemin Beudin d'Alligny.
