Commune : **TRESNAY**Rivière : **L' Allier****Beudin d'Alligny**

**GÉNÉRAL****Unité de gestion** : Allier**Code** : WEB\_S\_202402131626**Date de mise à jour** : 13/02/2024**Auteur** : SPC LACI

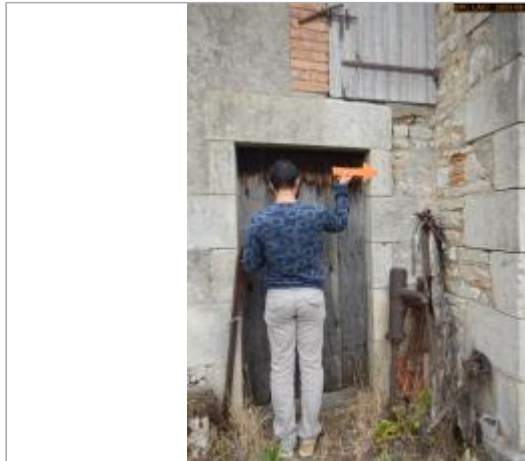
**Commentaires** : Ce site se trouve au niveau du lieu-dit "Alligny", plus précisément, il se situe sur le premier bâtiment à droite de la ferme au niveau du chemin Beudin d'Alligny.

Vue du site en 2023

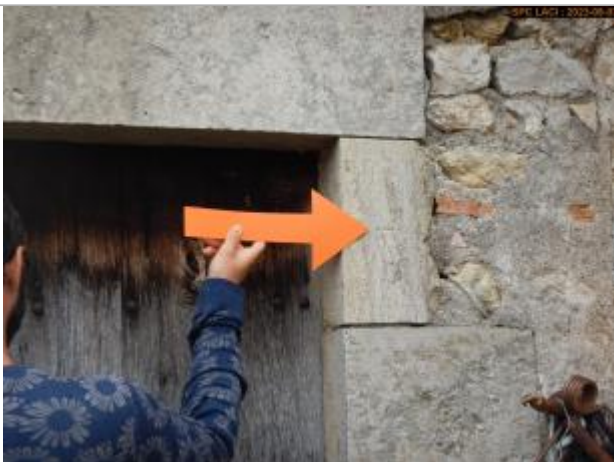
**Date inconnue ou approximative**Altitude calculée de l'eau : **197.831 m**Nature de l'inondation : **Débordement de cours d'eau**Nature du repère : **Marque gravée**

**Commentaires** : Ce repère de crue est une marque gravée sous forme d'un trait sans date. Il se trouve sur le montant droit d'une porte du bâtiment (le plus près de la maison principale) à 1.615 m au-dessus du sol.

Vue du repère en 2023
