Commune : **TRESNAY**Rivière : **L' Allier****Beudin d'Alligny**

**GÉNÉRAL****Unité de gestion :** Allier**Code :** WEB\_S\_202402131626**Date de mise à jour :** 13/02/2024**Auteur :** SPC LACI

**GÉNÉRAL****Code :** WEB\_R\_202402133321**Date de mise à jour :****Auteur :** SPC LACI

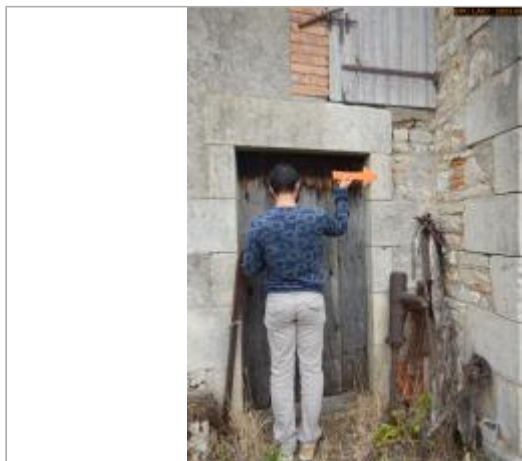
**Commentaires :** Ce site se trouve au niveau du lieu-dit "Alligny", plus précisément, il se situe sur le premier bâtiment à droite de la ferme au niveau du chemin Beudin d'Alligny.

Vue du site en 2023

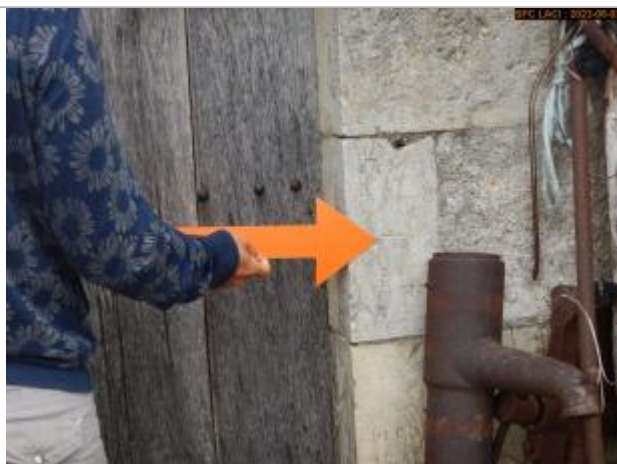
**Commentaires :** Ce repère de crue est une marque gravée sous forme d'un trait sans date. Il se trouve sur le montant droit d'une porte du bâtiment (le plus près de la maison principale) à 0.955 m au-dessus du sol.

**MARQUE****Texte :** Évènement non identifiable**Maximum de l'inondation :** Oui**Visibilité :** Non**État du repère :** Bon**Pérennité :** Longue**Repère calculé :** Non**PHEC :** Non**SOURCE DE REPÉRAGE : RECENSEMENT DES REPÈRES DE CRUES ÉTÉ 2023 (SPC LACI) -****Type de repérage :** Campagne de terrain post-inondation**Organisme :** SPC Loire-Allier-Cher-Indre**NIVELLEMENT DGPS SPC LACI - 03/08/2023****Méthode :** GPS**Organisme :** SPC Loire-Allier-Cher-Indre**Référence nivelée :** Autre type de référence**Système altimétrique :** NGF IGN 1969 (système normal)**Altitude de la référence (en m) :** 196.216 m**Différence entre le niveau d'eau et la référence (en m) :** 0.955 m**Altitude calculée de l'eau (en m) :** 197.171 m

Vue du repère en 2023
