Commune : **TRESNAY**Rivière : **L' Allier****Beudin d'Alligny**

**GÉNÉRAL****Unité de gestion** : Allier**Code** : WEB\_S\_202402131626**Date de mise à jour** : 13/02/2024**Auteur** : SPC LACI

**GÉNÉRAL****Code** : WEB\_R\_202402133736**Date de mise à jour** :**Auteur** : SPC LACI

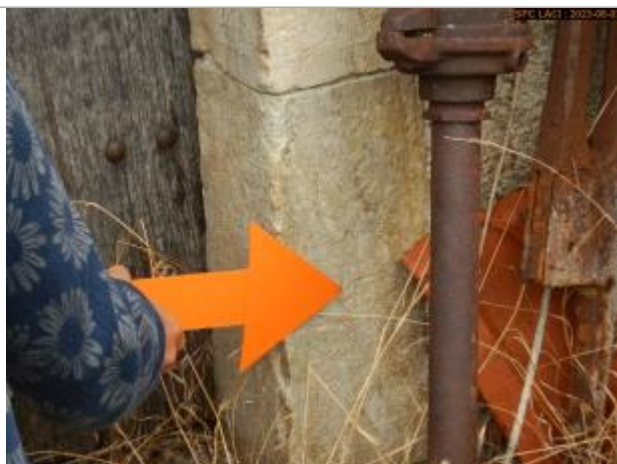
**Date inconnue ou approximative**Nature de l'inondation : **Débordement de cours d'eau**Altitude calculée de l'eau : **196.426 m**Nature du repère : **Marque gravée**

**Commentaires** : Ce repère de crue est une marque gravée sous forme d'un trait sans date. Il se trouve sur le montant droit d'une porte du bâtiment (le plus près de la maison principale) à 0.26 m au-dessus du sol.

Vue du repère en 2023
