Commune : **SAINT-PIERRE-DES-IFS**Rivière : **L' Algot****Sol du chemin montant vers l'habitation de M.Chanlon**

**GÉNÉRAL****Unité de gestion :** Seine aval-Côtiers Normands**Code :** WEB\_S\_202402212037**Date de mise à jour :** 21/02/2024**Auteur :** valerieUR

**25 juin 2019**Nature de l'inondation : **Débordement de cours d'eau**Altitude calculée de l'eau : **118.58 m**Nature du repère : **Témoignage oral**

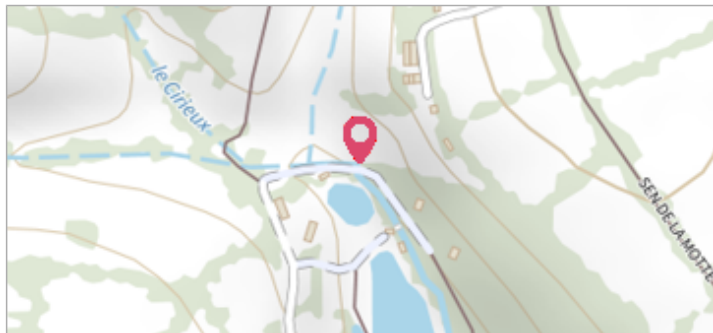
**Commentaires :** Débordement du Cirieux en rive gauche sur le chemin desservant l'habitation de M. Chanlon. D'après son témoignage, le niveau maximal atteint correspond à la pierre sur le talus.

Vue globale permettant de voir le niveau atteint et la maison

**Commentaires :** Laisse de crue au sol.

Localisation du niveau au pied de la personne, environnement lointain avec vue de la maison
