Commune : **VIEUX-FORT**Rivière : **Ravine Lacroix****Pont ravine Lacroix Route de Beaurivage****1**

Code : WEB\_S\_202410014749

**26 septembre 2024**Altitude calculée de l'eau : **non déterminé**Nature de l'inondation : **Débordement de cours d'eau**Nature du repère : **Témoignage oral**

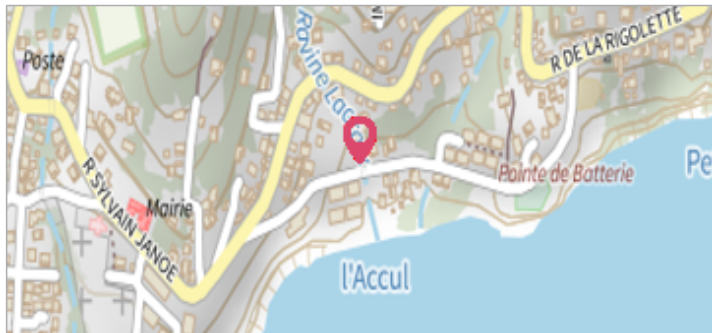
Vue en direction de la rue de Beaurivage, depuis habitation en amont du pont

**Commentaires :** Inondation de la route, du parking voitures et maison en aval de la route de Beaurivage à chaque épisode de pluie abondante. L'eau est arrivée à hauteur du parapet.

Parapet du pont, côté amont

**Commentaires sur le nivellement :** PHE prise depuis la limite haute du parapet côté amont du pont de la ravine.

**Différence entre le niveau d'eau et la référence (en m) :** -0.140 m
