Commune : **BELLE VIE EN AUGES**Rivière : **La Vie****Sol de la chaussée du chemin Saint Georges**

**1** Repère(s) sur le site**GÉNÉRAL****Unité de gestion :** Seine aval-Côtièrs Normands**Code :** WEB\_S\_202412193858 **Date de mise à jour :** 26/05/2025**Auteur :** RDI Calvados

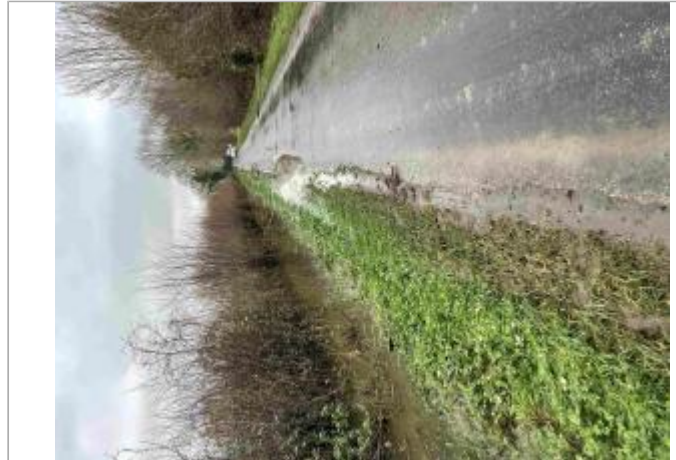
Vue du site

**Commentaires :** Route en partie inondée (eau sur la route, sur une longueur de 100m). Chemin Saint Georges (D154). Le site est situé à 200m d'un petit pont, et à proximité du panneau "kilomètre 2" de la D154. Le panneau "kilomètre 2" de la D154 est situé entre le pont et le site.  
Le cours d'eau à l'origine de l'inondation est "La Morte Vie".

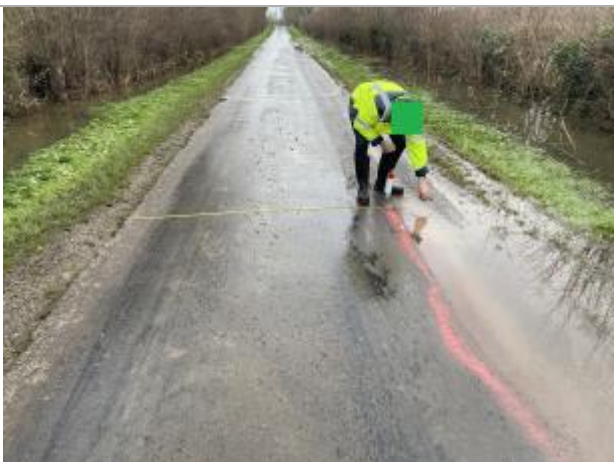
**Commentaires :** Limite de l'eau stagnante relevée en un point (pas sur toute la longueur de 100m) et marquée à la peinture. Mesure de la distance entre la marque de peinture et l'autre côté de la chaussée = 2,3m.

**MARQUE****Maximum de l'inondation :** Non**Visibilité :** Oui**État du repère :** Mauvais**Pérennité :** Aucune**Repère calculé :** Non**PHEC :** Non

Mesure marque peinte depuis autre côté de la chaussée
