| | | Commune : <b>BELLE VIE EN AUGE</b> | Rivière : <b>La Vie</b> |
| <b>Mur de bâtiment agricole, 705 route de Crèvecœur.</b> | | | |

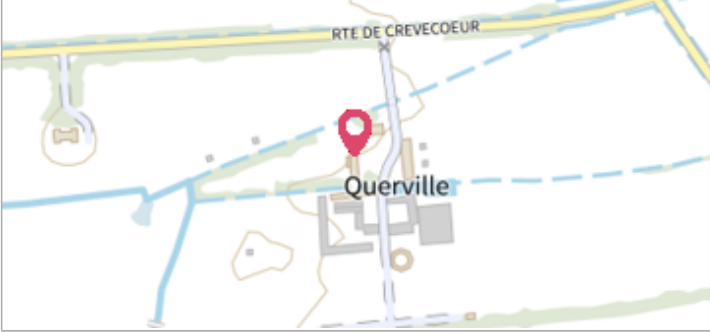
| <b>Commentaires</b> : Trace d'eau encore visible sur le mur, à l'intérieur du bâtiment. Nous avons mesuré la hauteur d'eau depuis le sol, à l'extérieur du bâtiment. Voir sur les photos: on a prolongé la marque au niveau du muret de briques et fait la mesure au niveau du muret de briques depuis le sol. Distance sol extérieur - trace d'eau = 46cm.<br>Cette mesure de 46cm correspond au milieu de la 3ème brique rouge (visible sur la photographie), en partant du bas.<br>Témoignage oral: le 08/12/24 à 7h du matin, le haras était déjà inondé. Les bâtiments sont restés inondés jusqu'à 17h30 ce même jour. | | | |
| Trace eau visible sur le mur | | | |
