Commune : **BEUVRON-EN-AUGE**Rivière : **Le Doigt****Trottoir devant entrée commerce, 28 place Michel Vermughen.****Commentaires :** Site et repère identifiés à partir d'une photo d'une riveraine commerçante**1** Repère(s) sur le site**GÉNÉRAL****Unité de gestion :** Seine aval-Côtiers Normands**Code :** WEB\_S\_202412231932**Date de mise à jour :** 30/12/2024**Auteur :** RDI Calvados

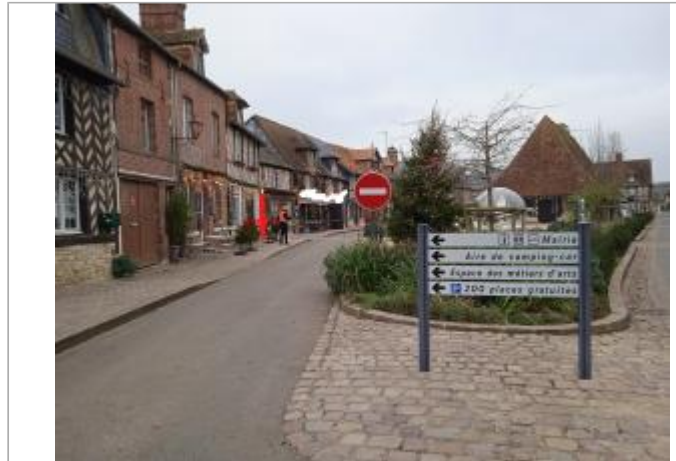
Trottoir devant entrée commerce
