Commune : **VICTOT-EN-AUGE****Talus au niveau du 4 chemin du Pont Tonnerre.****Commentaires :** Talus en rive droite lorsqu'on entre dans le chemin, au niveau du 4 chemin du Pont Tonnerre, à 14 m à partir du bâtiment situé derrière la mairie**1**

**GÉNÉRAL****Unité de gestion :** Seine aval-Côtièrs Normands**Code :** WEB\_S\_202501065825**Date de mise à jour :** 12/11/2025**Auteur :** RDI Calvados

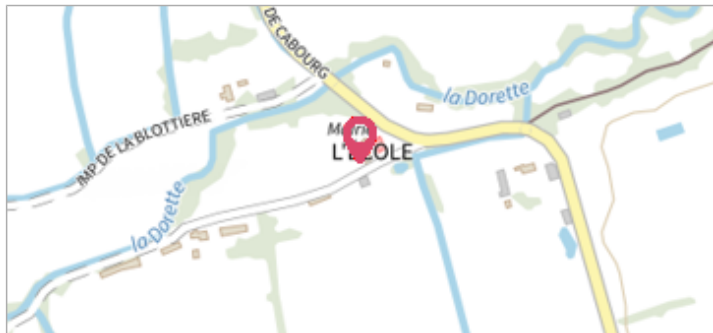
**8 décembre 2024**Nature de l'inondation : **Mixte**Nature du repère : **Laisse d'inondation****Commentaires :** Accumulation d'éléments végétaux (feuilles et branches souillées) en sommet de talus, situé à une hauteur estimée de 68 cm par rapport au bord de chaussée**GÉNÉRAL****Code :** WEB\_R\_202501060259**Date de mise à jour :****Auteur :** RDI Calvados

accumulation de végétaux en sommet de talus en rive droite
