Commune : **BEUVRON-EN-AUGE**Rivière : **Le Doigt****Trottoir devant façade Creperie 24, rue Vermughen****Commentaires** : Cèperie située en centre bourg en face le marché couvert. Trottoir devant la façade utilisé comme repère de crue.**1** Repère(s) sur le site**GÉNÉRAL****Unité de gestion** : Seine aval-Côtiers Normands**Code** : WEB\_S\_202501225407**Date de mise à jour** : 28/05/2025**Auteur** : RDI Calvados

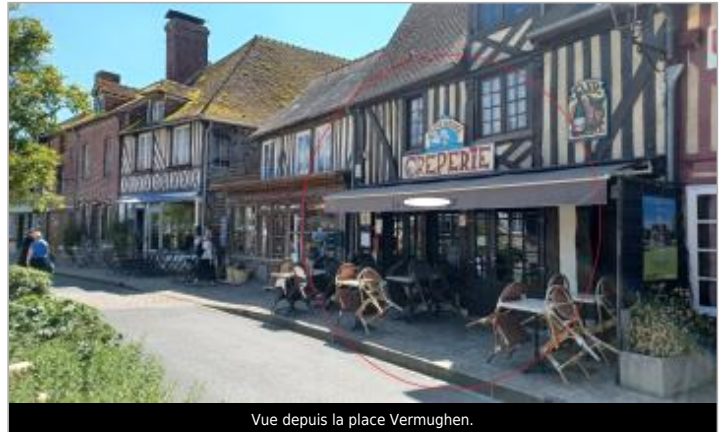
Vue depuis la place Vermughen.

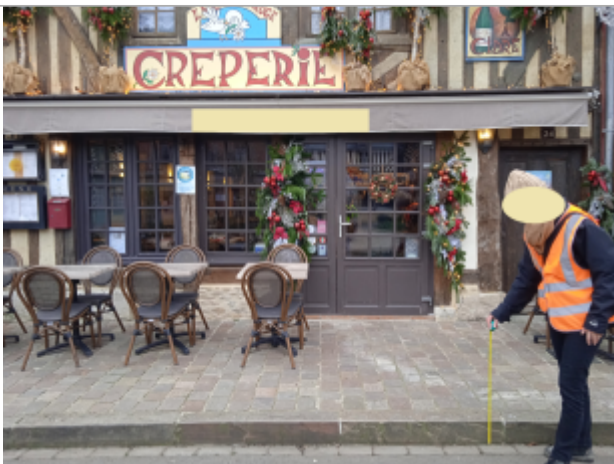
**8 décembre 2024**Altitude calculée de l'eau : **9.76 m**Nature de l'inondation : **Débordement de cours d'eau**Nature du repère : **Photographie****Commentaires** : Repère du trottoir situé à 12,5 cm au dessus de de la route située devant la crèperie.**GÉNÉRAL****Code** : WEB\_R\_202501222811**Date de mise à jour** :**Auteur** : RDI Calvados

Vue lointaine repère crue façade crèperie
