Commune : **SIERENTZ****Sauruntz : Sierentz****Commentaires :** Le cours d'eau concerné est le Sauruntz.**1**

**GÉNÉRAL****Unité de gestion :** Rhin-Sarre**Code :** WEB\_S\_202502035928**Date de mise à jour :** 14/11/2025**Auteur :** DDT68

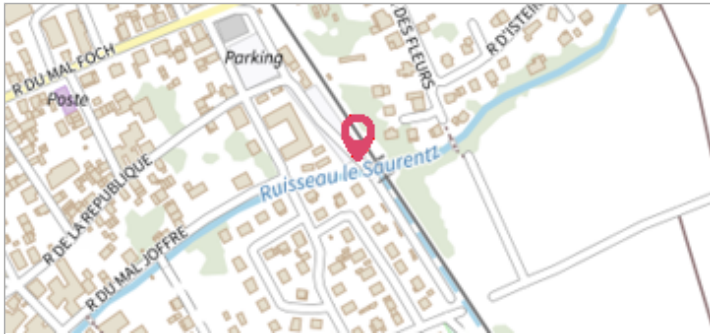
photo repère de crue

**1908**Nature de l'inondation : **Débordement de cours d'eau**Altitude calculée de l'eau : **257.49 m**Nature du repère : **Marque gravée****Commentaires :** localisation : a proximité de la gare SNCF, sur le haut de la culée du pont, coté rive gauche  
repère : haut du muret au dessus de la marque d'inondation**GÉNÉRAL****Code :** WEB\_R\_202502035928**Date de mise à jour :****Auteur :** DDT68

**MARQUE****Visibilité :** Oui**État du repère :** Bon**Pérennité :** Longue

**MARQUE GRAVÉE AU DESSUS DE L'ARCHE DU PONT****Méthode :** Non renseigné**Référence nivelée :** Marque d'inondation**Description référence du repère :** marque sur l'arche du pont**Système altimétrique :** NGF IGN 1969 (système normal)**Altitude de la référence (en m) :** 257.490 m**Altitude calculée de l'eau (en m) :** 257.49 m
