Commune : **VILLELOIN-COULANGE**Rivière : **L' Indrois****40 Rue de Montrésor, passerelle****4**Repère(s) sur  
le site**GÉNÉRAL****Unité de gestion :** Loire-Cher-Indre**Code :** 25LACII02\_S\_13**Date de mise à jour :** 10/02/2025**Auteur :** SPC LACI

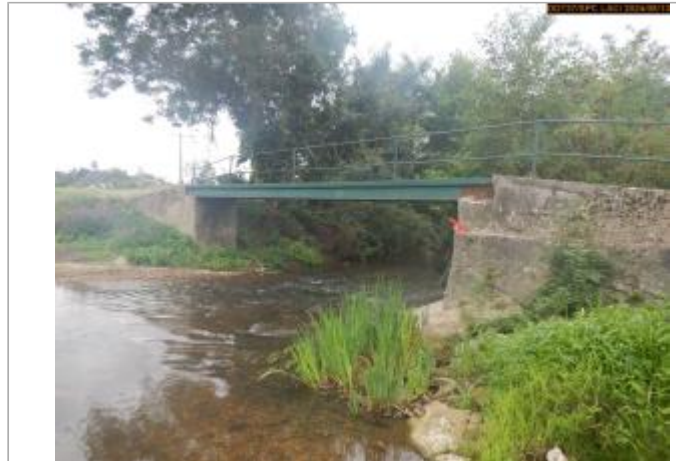
Vue du site en 2024, avec le repère de la crue de février 2013

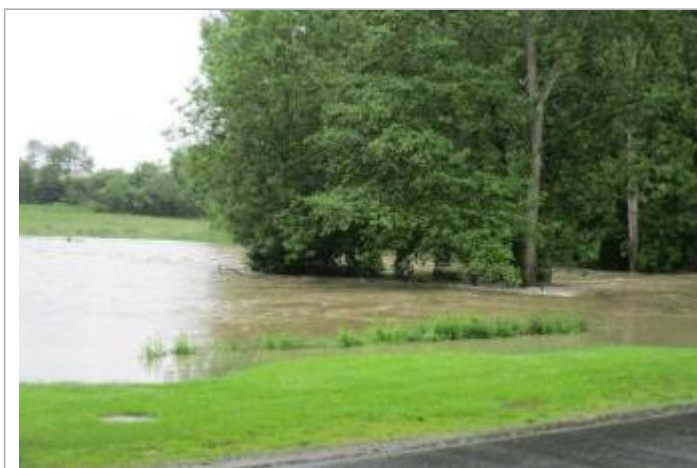
**1 juin 2016**Altitude calculée de l'eau : **94.747 m**Nature de l'inondation : **Débordement de cours d'eau**Nature du repère : **Photographie****Commentaires :** L'eau est arrivée à + 0,79 m au-dessus de la rampe d'accès en béton de la passerelle au niveau du poteau de la rambarde, côté route.**GÉNÉRAL****Code :** 25LACII02\_R\_13\_4**Date de mise à jour :****Auteur :** SPC LACI

Photographie pendant la crue de 2016
