Commune : **CHENEVREY-ET-MOROGNE**Rivière : **L' Ognon**

## Chemin de la rivière

Code : 25OGNDT25\_S\_5

Code : 25OGNDT25\_R\_1

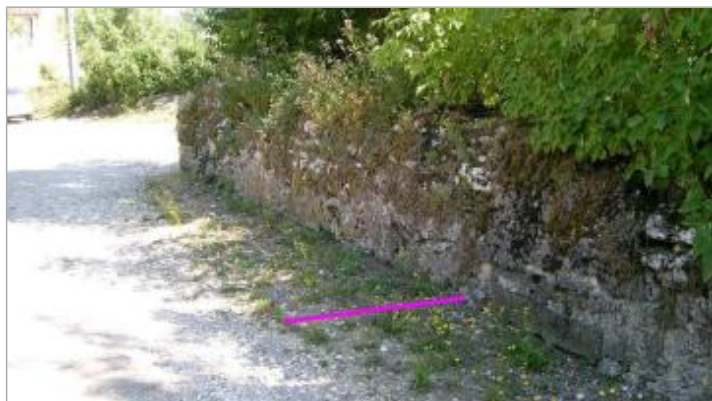
Photo du repère

**1953**
Nature de l'inondation : **Débordement de cours d'eau**Nature du repère : **Témoignage oral**

**Commentaires :** En 1953, l'eau est remonté sur le chemin jusqu'à une dizaine de mètres de l'angle nord du mur. L'eau est également arrivée au niveau du plancher de la chambre côté jardin (angle sud de la bâtisse).
