Commune : **MARNAY**Rivière : **L' Ognon****A l'arrière du 63 grande rue****1**Repère(s) sur  
le site**GÉNÉRAL****Unité de gestion :** Saône-Doubs**Code :** 25OGNDT25\_S\_26**Date de mise à jour :** 21/05/2025**Auteur :** EPTB Saône et Doubs

**GÉNÉRAL****Code :** 25OGNDT25\_R\_26\_1**Date de mise à jour :****Auteur :** EPTB Saône et Doubs

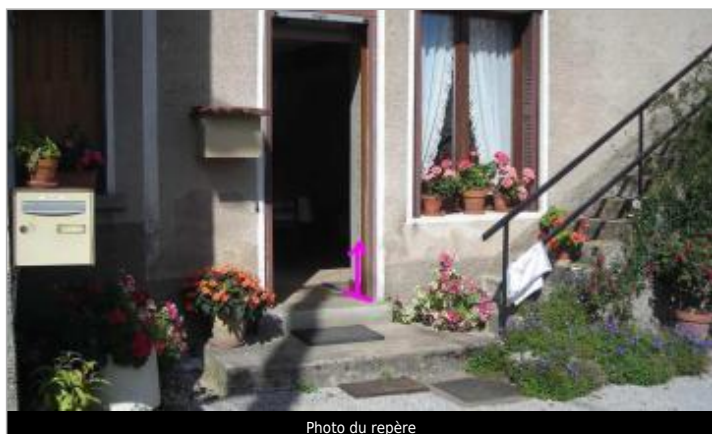
Photo du repère

**1953**Nature de l'inondation : **Débordement de cours d'eau**Nature du repère : **Témoignage oral**

**Commentaires :** Les parents de la propriétaire ont observé 40 à 50 cm d'eau dans la maison (niveau plancher = seuil) soit TN + 37 +40cm. les seules fois où la maison a eu de l'eau sont 1910 et 1953 (en 1953 les arches du pont étaient bouchées par l'eau).

**MARQUE****Maximum de l'inondation :** Oui**Visibilité :** Non**État du repère :** Non renseigné**Pérennité :** Non renseigné**Repère calculé :** Non renseigné**PHEC :** Non renseigné
