Commune : **PIN**Rivière : **L' Ognon**

## Muret du jardin du 11 route de Marnay

Code : 25OGNDT25\_S\_60

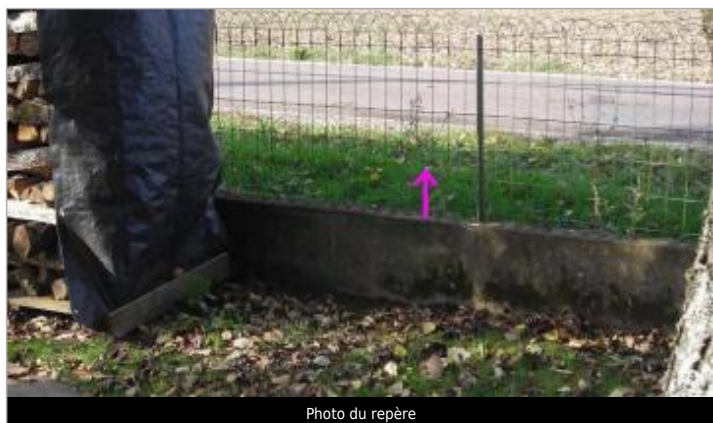
Photo du repère

**1983**Nature de l'inondation : **Débordement de cours d'eau**Nature du repère : **Témoignage oral**

**Commentaires :** L'eau a dépassé le sommet du muret d'une vingtaine de cm (hauteur du muret 40cm) soit 60 cm au total. Lors de cette crue, la route a été coupée devant l'auberge, ainsi qu'un peu plus loin à l'Est. D'après le propriétaire, le niveau de cette crue a été voisin de celui de la crue de 1910 (voir plaque devant l'auberge).
