Commune : **PIN**Rivière : **L' Ognon****2 route de Chamborney, façade****1** Repère(s) sur le site**GÉNÉRAL**

Code : 25OGNDT25\_S\_66

**SOURCE DE REPÉRAGE : COMPILATION DE LAISSES RELEVÉES SUR L'OGNON RÉALISÉE PAR L'EPTB SAÔNE-DOUBS POUR LA DDT25 -**

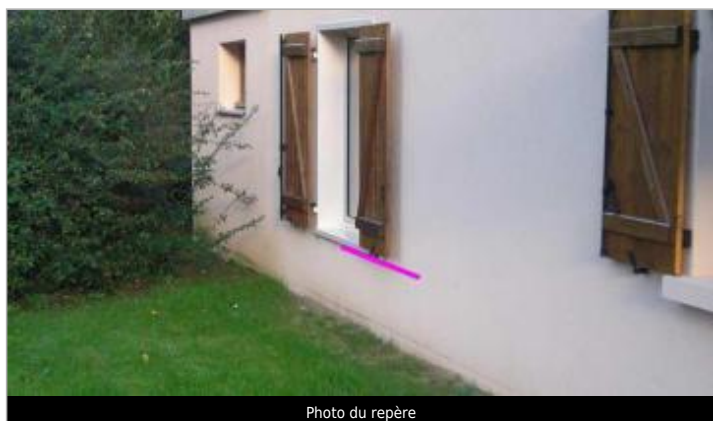
Photo du repère

**Commentaires :** Doute sur la date. L'eau à presque atteint l'appui de la fenêtre la plus basse sur cette façade (soit TN + 48cm). Les propriétaires ont observé plusieurs crues depuis les années 70. Ce niveau correspond à la plus forte observée, il y a longtemps (ce pourrait être 1982 mais pas sûr).
