Commune : **VORAY-SUR-L'OGNON**

Rivière : **L' Ognon**

**5 ch. des Près Lajux**

**Code :** 25OGNDT25\_S\_121

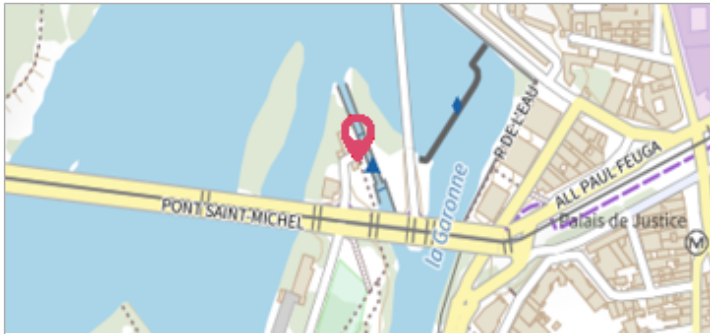
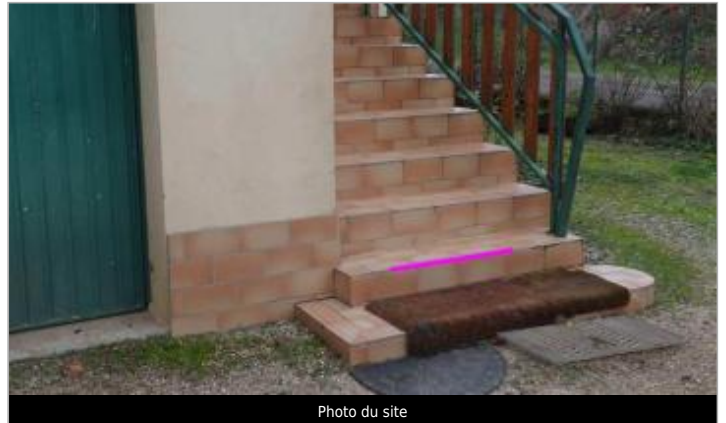
Photo du site

**Commentaires :** Lors de ces deux crues, l'eau est montée jusqu'au sommet de la première marche de l'escalier soit (20cm). Le Repère est à 25cm au-dessus du TN devant l'escalier.

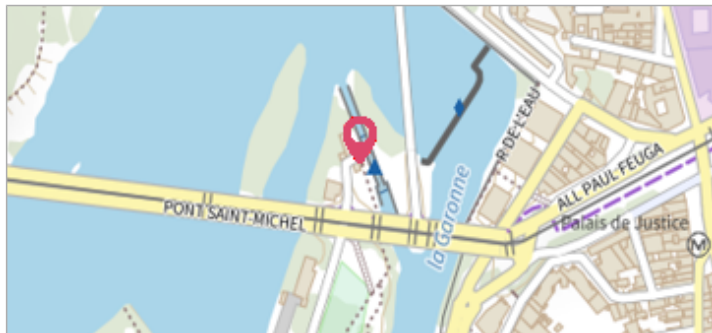
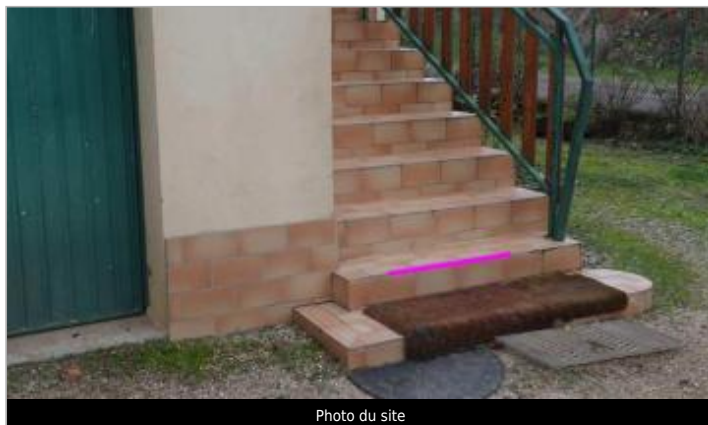
Photo du site

**2010**Nature de l'inondation : **Débordement de cours d'eau**Nature du repère : **Témoignage oral****Commentaires :** Lors de ces deux crues, l'eau est montée jusqu'au sommet de la première marche de l'escalier soit (20cm). Le Repère est à 25cm au-dessus du TN devant l'escalier.**GÉNÉRAL****Code :** 25OGNDT25\_R\_121\_2**Date de mise à jour :****Auteur :** EPTB Saône et Doubs

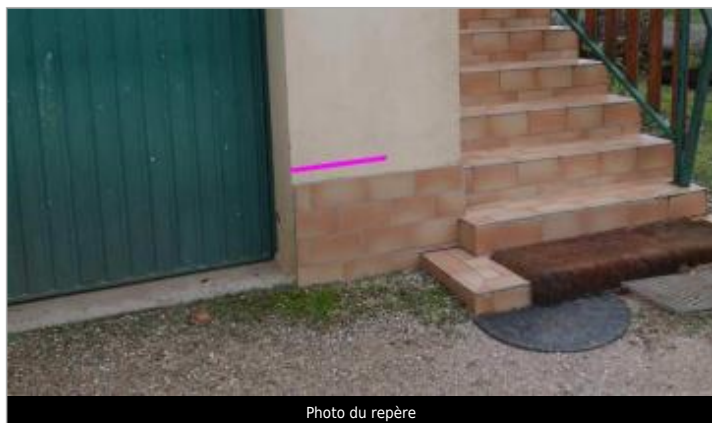
Photo du repère

**Commentaires :** A vu l'eau monter au maximum à 45cm dans le garage. Parle de 2 crues en 1987 et 1989...
