Commune : **VORAY-SUR-L'OGNON**Rivière : **L' Ognon****Entre le 3 et le 5 rue du Moulin****1** Repère(s) sur le site**GÉNÉRAL****Unité de gestion :** Saône-Doubs**Code :** 25OGNDT25\_S\_124**Date de mise à jour :** 21/05/2025**Auteur :** EPTB Saône et Doubs

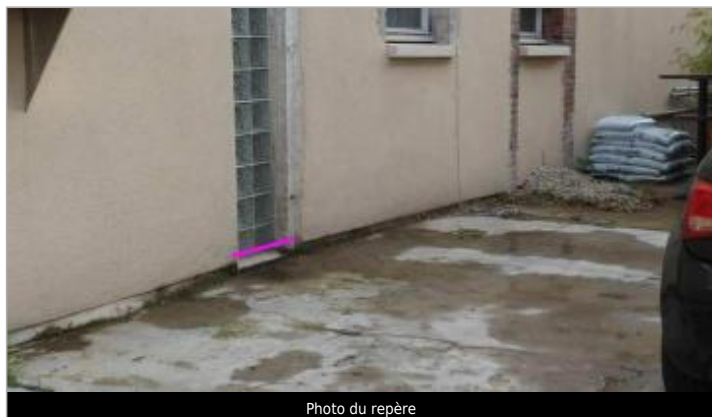
Photo du repère

**Février 1999**Nature de l'inondation : **Débordement de cours d'eau**Nature du repère : **Témoignage oral****Commentaires :** L'eau a dépassé de 5cm le seuil de l'ouverture avec des pavés de verre. Témoignage d'une ancienne habitante du n°3. La crue a eu lieu en février, l'année est inconnue (il est possible que ce soit 1999).**GÉNÉRAL****Code :** 25OGNDT25\_R\_124\_1**Date de mise à jour :****Auteur :** EPTB Saône et Doubs

**MARQUE****Maximum de l'inondation :** Oui**Visibilité :** Non**État du repère :** Non renseigné**Pérennité :** Non renseigné**Repère calculé :** Non renseigné**PHEC :** Non renseigné**SOURCE DE REPÉRAGE : COMPILATION DE LAISSES RELEVÉES SUR L'OGNON RÉALISÉE PAR L'EPTB SAÔNE-DOUBS POUR LA DDT25 -****Type de repérage :** Source bibliographique**Organisme :** DDT 25
