Commune : **VIEILLEY**Rivière : **L' Ognon****109 Rte de Cromary****1**Repère(s) sur  
le site**GÉNÉRAL****Unité de gestion :** Saône-Doubs**Code :** 25OGNDT25\_S\_135**Date de mise à jour :** 21/05/2025**Auteur :** EPTB Saône et Doubs

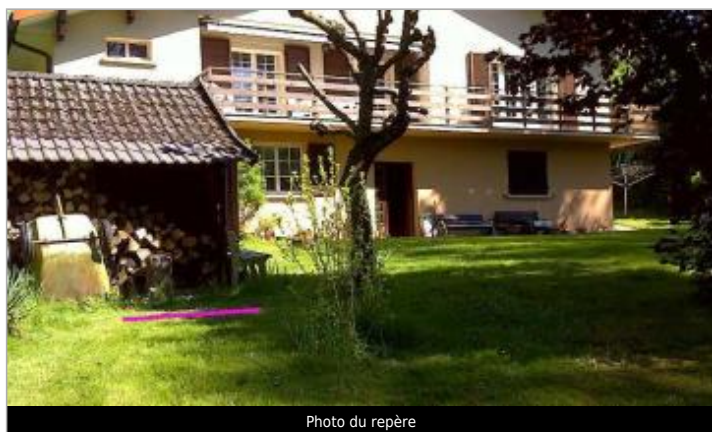
Photo du repère

**2012**Nature de l'inondation : **Débordement de cours d'eau**Nature du repère : **Témoignage oral****Commentaires :** L'eau est arrivée au maximum aux abords du bûcher. Depuis les années 70 ce niveau a été atteint en 2012, les crues plus anciennes n'atteignaient pas un tel niveau (plutôt petit arbre au premier plan).**GÉNÉRAL****Code :** 25OGNDT25\_R\_135\_1**Date de mise à jour :****Auteur :** EPTB Saône et Doubs

**MARQUE****Maximum de l'inondation :** Oui**Visibilité :** Non**État du repère :** Non renseigné**Pérennité :** Non renseigné**Repère calculé :** Non renseigné**PHEC :** Non renseigné**SOURCE DE REPÉRAGE : COMPILATION DE LAISSES RELEVÉES  
SUR L'OGNON RÉALISÉE PAR L'EPTB SAÔNE-DOUBS POUR LA  
DDT25 -****Type de repérage :** Source bibliographique**Organisme :** DDT 25
