Commune : **CROMARY**Rivière : **L' Ognon****15 rue du pont, perron****1** Repère(s) sur le site**GÉNÉRAL**

Code : 25OGNDT25\_S\_141

**SOURCE DE REPÉRAGE : COMPILATION DE LAISSES RELEVÉES SUR L'OGNON RÉALISÉE PAR L'EPTB SAÔNE-DOUBS POUR LA DDT25 -**

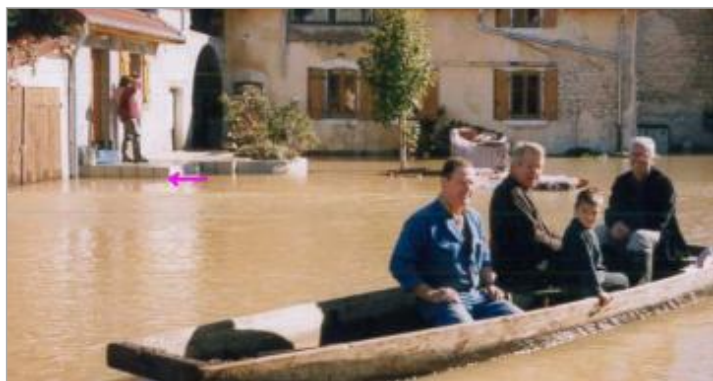
Photo du repère

**Octobre 1999**Nature de l'inondation : **Débordement de cours d'eau**Nature du repère : **Photographie****Commentaires** : L'eau à dépassé la moitié de la hauteur du perron de la maison (60cm), à environ 40 cm du sol**GÉNÉRAL**
