Commune : **LARIANS-ET-MUNANS** | Rivière : **L' Ognon**

Unité de gestion : Saône-Doubs
 Code : 25OGNDT25_S_218 Date de mise à jour : 21/05/2025
 Auteur : EPTB Saône et Doubs

Code : 25OGNDT25_R_218_1 Date de mise à jour : 21/05/2025
 Auteur : EPTB Saône et Doubs

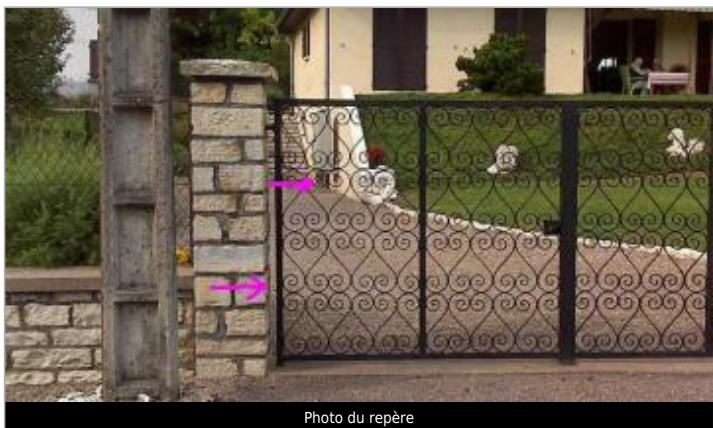
Photo du repère

Commentaires : Ou 1983 (date incertaine). L'eau est arrivée au seuil du garage (ou encore, environ 40cm au seuil du portail d'entrée, ce qui ne paraît pas cohérent. Le niveau sur le seuil du garage est retenu.

Maximum de l'inondation : Oui
 Visibilité : Non État du repère : Non renseigné
 Pérennité : Non renseigné Repère calculé : Non renseigné
 PHEC : Non renseigné
