Commune : **OLLANS**

Rivière : **L' Ognon**

Angle sud-ouest du rempart du château d'Ollans

Code : 25OGNDT25_S_225

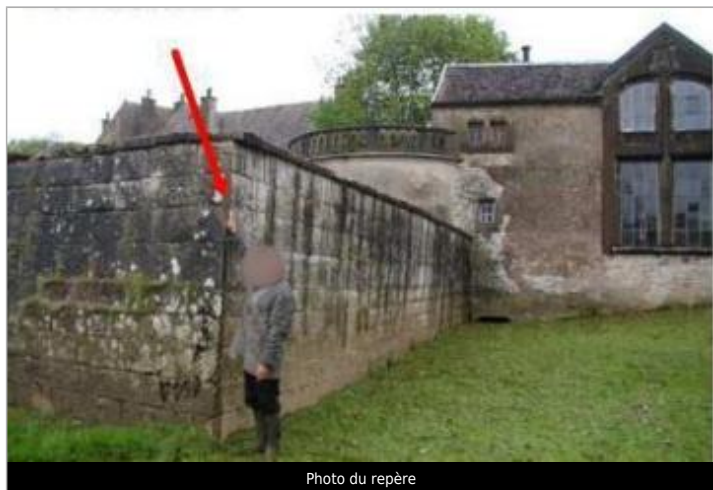
Photo du repère

Commentaires : Ou 1990 ? (Doute sur la date). Le niveau à mesurer est le niveau inférieur de la 2^{ème} rangée de pierre en partant du haut. Hauteur du TN voisine de 2,2m. Repérage Sogreah pour DDT70, avril 2003. Ce pourrait être plutôt la crue de 1990 (cf photo maire d'Ollans)
