Commune : **OLLANS**Rivière : **L' Ognon****Façade principale (cour intérieure) du château d'Ollans****1**

**GÉNÉRAL****Unité de gestion :** Saône-Doubs**Code :** 25OGNDT25\_S\_226**Date de mise à jour :** 21/05/2025**Auteur :** EPTB Saône et Doubs

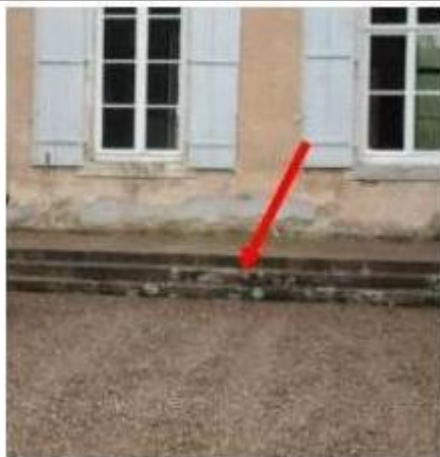
Photo du repère

**1910**Nature de l'inondation : **Débordement de cours d'eau**Nature du repère : **Témoignage oral****Commentaires :** Le niveau à mesurer est le niveau supérieur de la 2eme marche. Hauteur des deux marches = 25 cm env. repérage Sogreah pour DDT70, avril 2003**GÉNÉRAL****Code :** 25OGNDT25\_R\_226\_1**Date de mise à jour :****Auteur :** EPTB Saône et Doubs

**MARQUE****Maximum de l'inondation :** Oui**Visibilité :** Non**État du repère :** Non renseigné**Pérennité :** Non renseigné**Repère calculé :** Non renseigné**PHEC :** Non renseigné**SOURCE DE REPÉRAGE : COMPILATION DE LAISSES RELEVÉES SUR L'OGNON RÉALISÉE PAR L'EPTB SAÔNE-DOUBS POUR LA DDT25 -****Type de repérage :** Source bibliographique**Organisme :** DDT 25
