Commune : **MONTBOZON**Rivière : **L' Ognon**

## Parking au centre de la MFR

Code : 25OGNDT25\_S\_242

**SOURCE DE REPÉRAGE : COMPILATION DE LAISSES RELEVÉES SUR L'OGNON RÉALISÉE PAR L'EPTB SAÔNE-DOUBS POUR LA DDT25 -**

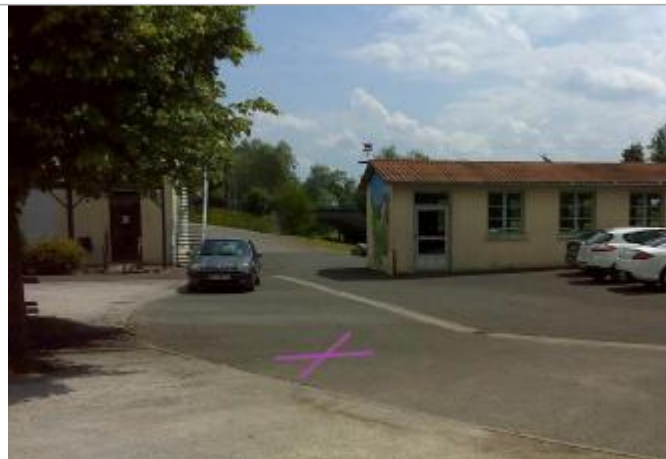
Photo du site

**Commentaires :** L'eau à atteint la cour fin des années 90 (confirmé par 2 témoignages : 5cm dans l'accueil soit 10 dans la cour). L'eau à déjà pénétré une fois dans les salles de classes au fond de la cour, mais plus ancien.

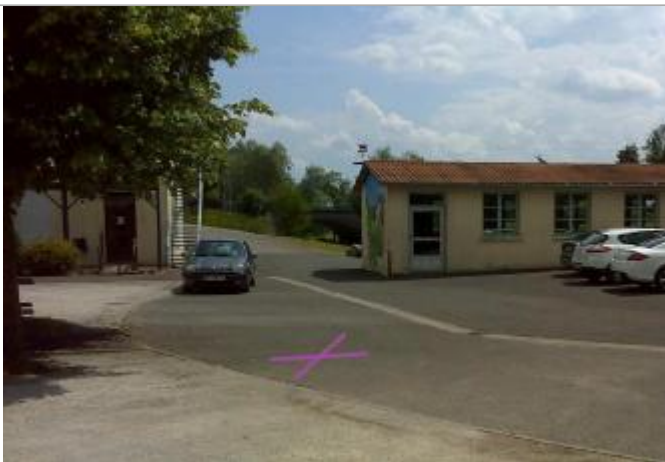
Photo du repère

**1999**
Nature de l'inondation : **Débordement de cours d'eau**Nature du repère : **Témoignage oral**
