Commune : **MONTAGNEY-SERVIGNY**Rivière : **L' Ognon**

## Puits de captage

Code : 25OGNDT25\_S\_257

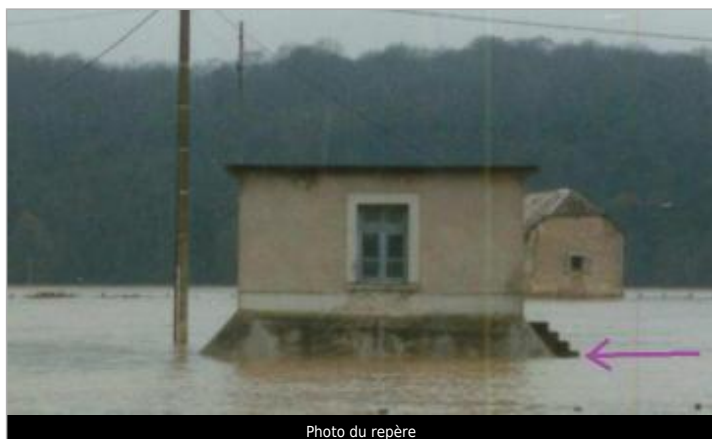
Photo du repère

**1990**
Nature de l'inondation : **Débordement de cours d'eau**Nature du repère : **Photographie**

**Commentaires :** L'eau atteint le milieu de la 4eme marche en partant du haut (1m20 sur TN environ). La cage de foot à été inondée une fois jusqu'à la barre transversale selon un habitant du village, soit environ 2m de hauteur.
