Commune : **SORNAY**Rivière : **L' Ognon****Banne, maison le long de la RD187****1** Repère(s) sur le site**GÉNÉRAL****Unité de gestion :** Saône-Doubs**Code :** 25OGNDT25\_S\_4**Date de mise à jour :** 21/05/2025**Auteur :** EPTB Saône et Doubs

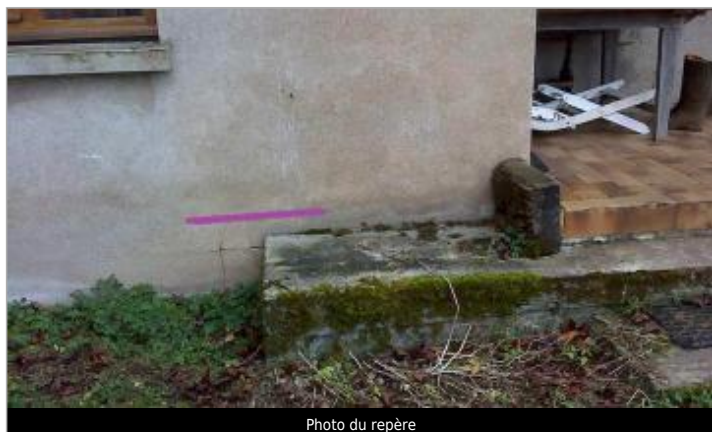
Photo du repère

**1983**Nature de l'inondation : **Débordement de cours d'eau**Nature du repère : **Témoignage oral****Commentaires :** Le propriétaire indique à la DDT25 en 2011 que la crue à recouvert la grosse marche (H=30cm) de 7cm**GÉNÉRAL****Code :** 25OGNDT25\_R\_4\_1**Date de mise à jour :****Auteur :** EPTB Saône et Doubs
