Commune : **COURCHAPON**Rivière : **L' Ognon****Maison à proximité du Moulin de Courchapon****1**

**GÉNÉRAL****Unité de gestion :** Saône-Doubs**Code :** 25OGNDT25\_S\_13**Date de mise à jour :** 21/05/2025**Auteur :** EPTB Saône et Doubs

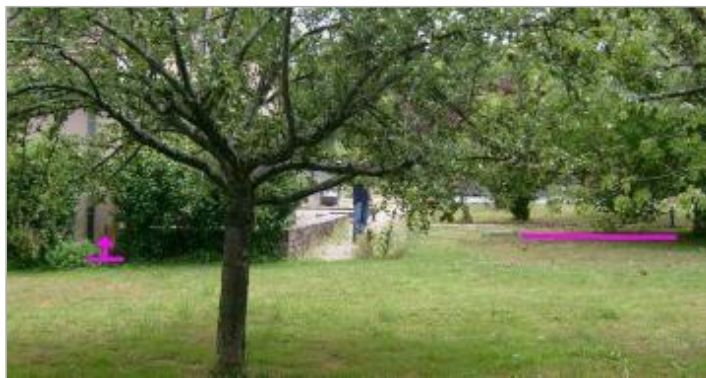
Photo du site

**GÉOLOCALISATION****Coordonnées WGS84 :** X: 5.74455540 / Y: 47.26274100**Coordonnées RGF93 (Lambert 93) :** X: 907493 / Y: 6688321**Coordonnées RGF93 (ETRS89) :** X: 5.7445554 / Y: 47.262741**Code Hydro:** U10-0400**Rive de référence:** Gauche

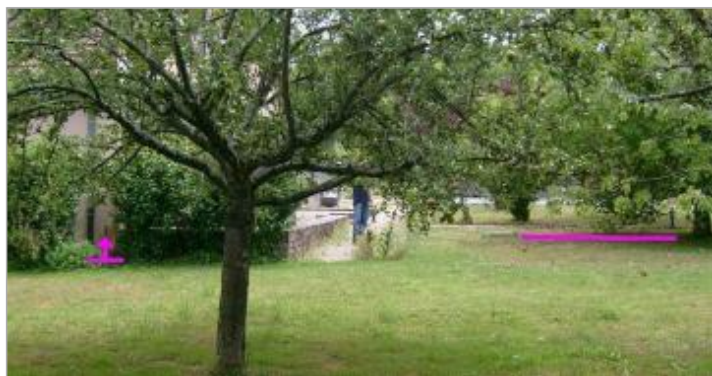
Photo du repère

**2010**Nature de l'inondation : **Débordement de cours d'eau**Nature du repère : **Témoignage oral****Commentaires :** 30cm env. Observés à l'angle Nord-Ouest de la maison, soit de l'eau jusqu'au niveau du puits et de l'arbre dans le jardin**GÉNÉRAL****Code :** 25OGNDT25\_R\_13\_1**Date de mise à jour :****Auteur :** EPTB Saône et Doubs

**MARQUE****Maximum de l'inondation :** Oui**Visibilité :** Non**État du repère :** Non renseigné**Pérennité :** Non renseigné**Repère calculé :** Non renseigné**PHEC :** Non renseigné**SOURCE DE REPÉRAGE : COMPILATION DE LAISSES RELEVÉES SUR L'OGNON RÉALISÉE PAR L'EPTB SAÔNE-DOUBS POUR LA DDT25 -****Type de repérage :** Source bibliographique**Organisme :** DDT 25
