Commune : **MARNAY**Rivière : **L' Ognon****2 rue Victor Hugo****2** Repère(s) sur le site**GÉNÉRAL****Unité de gestion :** Saône-Doubs**Code :** 25OGNDT25\_S\_22**Date de mise à jour :** 21/05/2025**Auteur :** EPTB Saône et Doubs

**GÉNÉRAL****Code :** 25OGNDT25\_R\_22\_1**Date de mise à jour :****Auteur :** EPTB Saône et Doubs

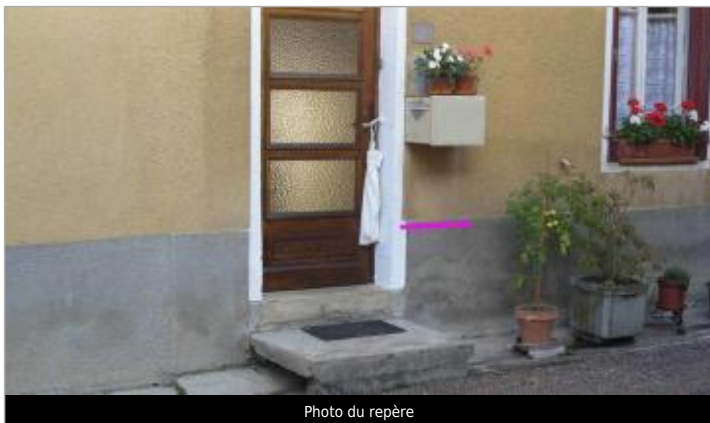
Photo du repère

**Décembre 1982**Nature de l'inondation : **Débordement de cours d'eau**Nature du repère : **Témoignage oral**

**Commentaires :** En décembre 1982 (sûr), l'eau a approché de 3cm la limite gris jaune à coté de la porte. soit env. 80cm sur niveau rue. En 1983, c'était « un peu moins ». En 1953, l'eau a traversé la rue de Besangon. Des accroches pour passerelles ont été installées sur les façades juste au au début de la rue Victor Hugo, pour passer à pieds secs.

**MARQUE****Maximum de l'inondation :** Oui**Visibilité :** Non**État du repère :** Non renseigné**Pérennité :** Non renseigné**Repère calculé :** Non renseigné**PHEC :** Non renseigné
