Commune : **MARNAY**Rivière : **L' Ognon****A l'arrière du 63 grande rue****1** Repère(s) sur le site**GÉNÉRAL****Unité de gestion :** Saône-Doubs**Code :** 25OGNDT25\_S\_26**Date de mise à jour :** 21/05/2025**Auteur :** EPTB Saône et Doubs

**GÉNÉRAL****Code :** 25OGNDT25\_R\_26\_1**Date de mise à jour :****Auteur :** EPTB Saône et Doubs

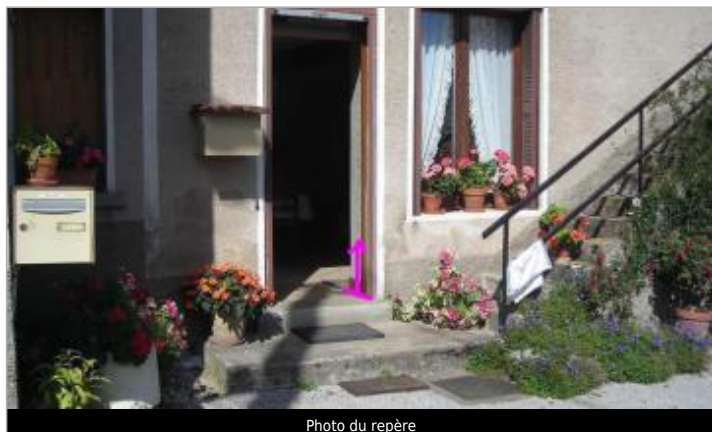
Photo du repère

**1953**Nature de l'inondation : **Débordement de cours d'eau**Nature du repère : **Témoignage oral**

**Commentaires :** Les parents de la propriétaire ont observé 40 à 50 cm d'eau dans la maison (niveau plancher = seuil) soit TN + 37 +40cm. les seules fois où la maison a eu de l'eau sont 1910 et 1953 (en 1953 les arches du pont étaient bouchées par l'eau).

**MARQUE****Maximum de l'inondation :** Oui**Visibilité :** Non**État du repère :** Non renseigné**Pérennité :** Non renseigné**Repère calculé :** Non renseigné**PHEC :** Non renseigné
