Commune : **PIN**Rivière : **L' Ognon**

## Muret du jardin du 11 route de Marnay

Code : 25OGNDT25\_S\_60

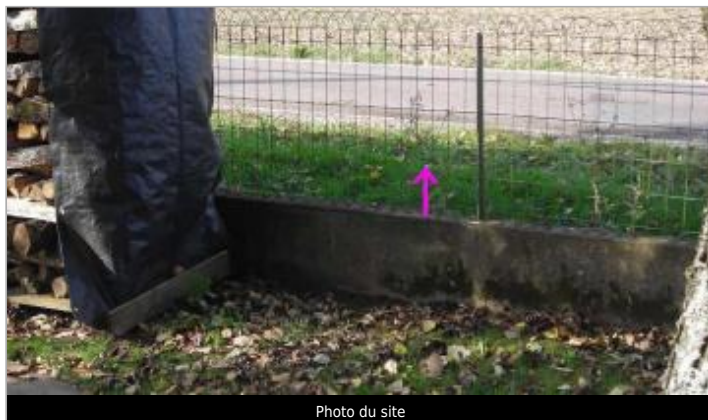
Photo du site

**Commentaires :** L'eau a dépassé le sommet du muret d'une vingtaine de cm (hauteur du muret 40cm) soit 60 cm au total. Lors de cette crue, la route a été coupée devant l'auberge, ainsi qu'un peu plus loin à l'Est. D'après le propriétaire, le niveau de cette crue a été voisin de celui de la crue de 1910 (voir plaque devant l'auberge).

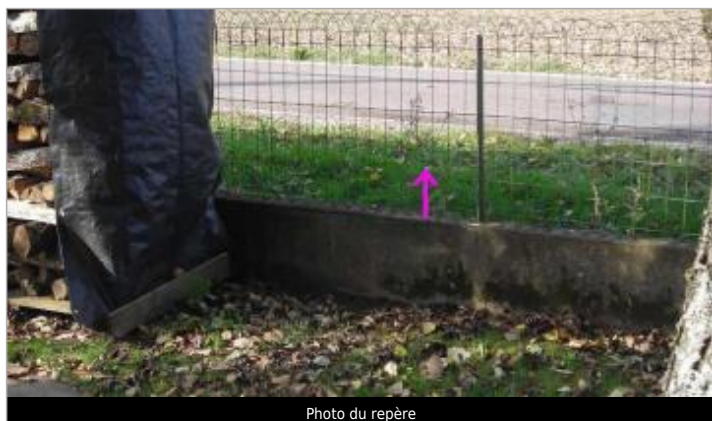
Photo du repère

**1983**Nature de l'inondation : **Débordement de cours d'eau**Nature du repère : **Témoignage oral**
