Commune : **PIN**Rivière : **L' Ognon****Maison en amont de la RD11, angle du bâtiment****4**

Code : 25OGNDT25\_S\_64

Code : 25OGNDT25\_R\_64\_3

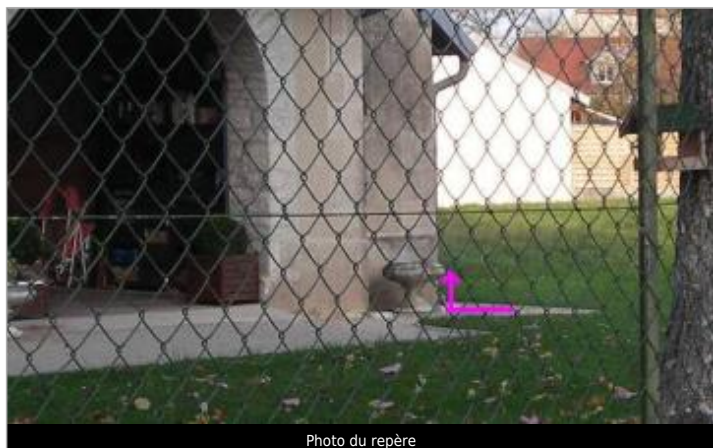
Photo du repère

**Février 1999**Nature de l'inondation : **Débordement de cours d'eau**Nature du repère : **Témoignage oral****Commentaires :** Hauteur de 55 cm mesurée à l'angle du bâtiment (reportée également sur une règle en bois).**GÉNÉRAL**
