Commune : **PIN**Rivière : **L' Ognon****2 route de Chamborney, façade****1** Repère(s) sur le site**GÉNÉRAL****Unité de gestion :** Saône-Doubs**Code :** 25OGNDT25\_S\_66**Date de mise à jour :** 21/05/2025**Auteur :** EPTB Saône et Doubs

**GÉNÉRAL****Code :** 25OGNDT25\_R\_66\_1**Date de mise à jour :****Auteur :** EPTB Saône et Doubs

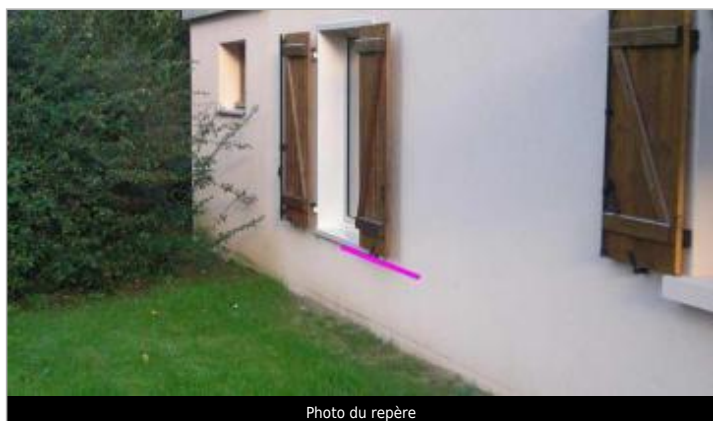
Photo du repère

**Commentaires :** Doute sur la date. L'eau à presque atteint l'appui de la fenêtre la plus basse sur cette façade (soit TN + 48cm). Les propriétaires ont observé plusieurs crues depuis les années 70. Ce niveau correspond à la plus forte observée, il y a longtemps (ce pourrait être 1982 mais pas sûr).

**MARQUE****Maximum de l'inondation :** Oui**Visibilité :** Non**État du repère :** Non renseigné**Pérennité :** Non renseigné**Repère calculé :** Non renseigné**PHEC :** Non renseigné
