Commune : **CHEVROZ**Rivière : **L' Ognon****Garages le long du chemin de l'île****1**

**GÉNÉRAL****Unité de gestion :** Saône-Doubs**Code :** 25OGNDT25\_S\_118**Date de mise à jour :** 21/05/2025**Auteur :** EPTB Saône et Doubs

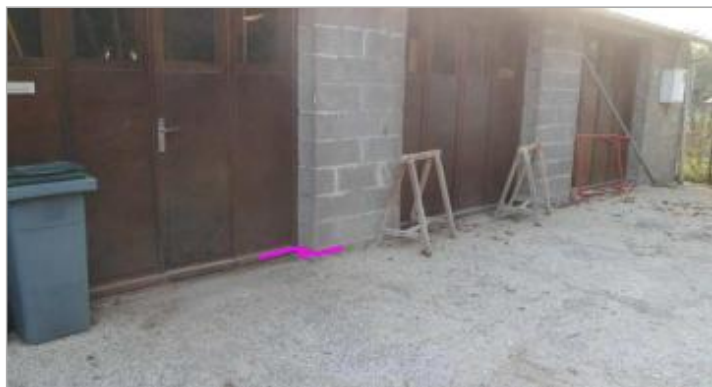
Photo du repère

**1982**Nature de l'inondation : **Débordement de cours d'eau**Nature du repère : **Témoignage oral**

**Commentaires :** ou 1983 ? D'après le propriétaire, l'eau a dépassé de 3cm le seuil des garages (n'a pas désigné un garage particulier, les a fait tous au même niveau en cherchant à se mettre à la hauteur du Repère de crue de 1953 juste en face ). La crue observée date du début des années 80.

**MARQUE****Maximum de l'inondation :** Oui**Visibilité :** Non**État du repère :** Non renseigné**Pérennité :** Non renseigné**Repère calculé :** Non renseigné**PHEC :** Non renseigné
