| | Commune : <b>VORAY-SUR-L'OGNON</b> | Rivière : <b>L' Ognon</b> |
| | <b>Jardin numéro 24 rue basse</b> | |

Unité de gestion : Saône-Doubs  
 Code : 25OGNDT25\_S\_126 Date de mise à jour : 21/05/2025  
 Auteur : EPTB Saône et Doubs

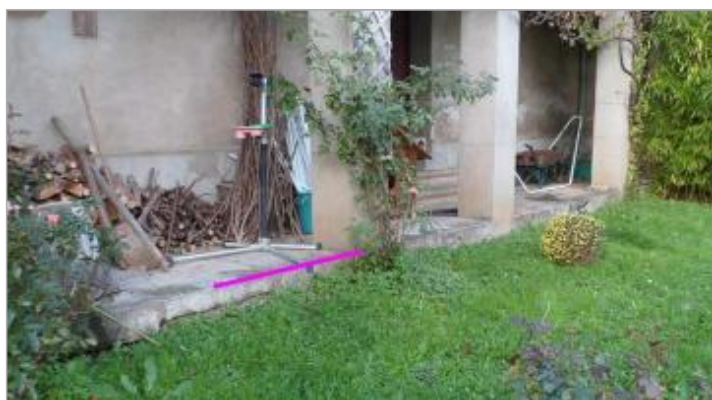
Photo du repère

Commentaires : L'eau est arrivée au maximum au niveau de la marche (15 cm) côté jardin.

Maximum de l'inondation : Oui  
 Visibilité : Non État du repère : Non renseigné  
 Pérennité : Non renseigné Repère calculé : Non renseigné  
 PHEC : Non renseigné
